## NOTAT

### Forslag til revidert vannovervåkingsprogram for Ørland flystasjon 2021

| <b>Notatdato:</b> | 8. mars 2021 |

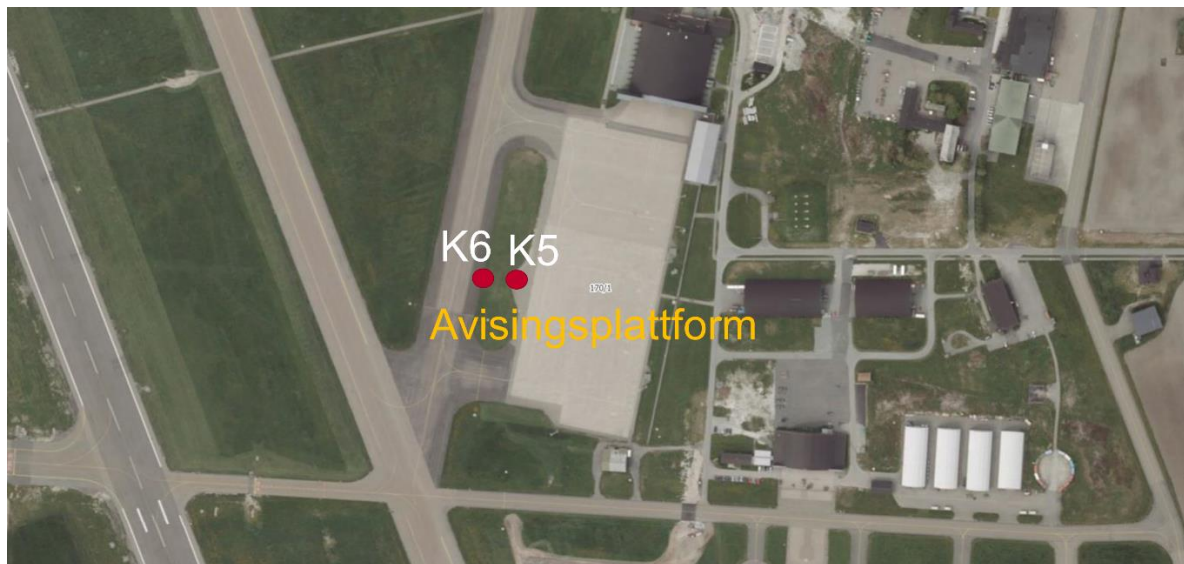
Figur 2: Prøvepunkter ved avisingsplattformen ved Ørland flystasjon. Prøvepunkt K5-avrenning fra området til Meldalsbekken (K2); Prøvepunkt K6-opsamlingsstank for propylenglykol.

Prøvepunkt K5 fanger opp avrenningen fra avisingsområdet på Ørland flystasjon, mens prøve fra selve oppsamlingstanken tas ved prøvepunkt K6 (Figur 2).

Prøvetakingen av avisingsvæske (propylenglykol) i oppsamlingstanken ved avisingsplattformen videreføres (K6), samt avrenning fra dette området (K5).

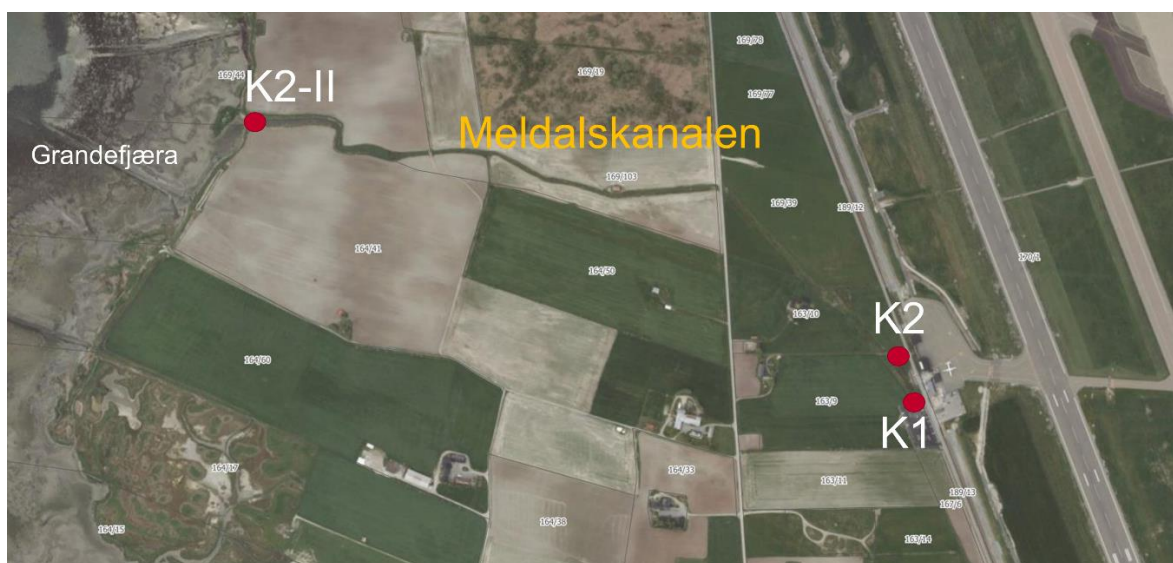
Figur 8: Plassering av prøvepunkter K1, K2 og K2-II i Meldalskanalen.

Disse prøvene (K2-II, K3-II og K4-II) tas samtidig med prøvene som tas ved prøvepunktene K1-K4. dvs. innenfor ca. 0,5 time. Plasseringen av prøvene er vist på Figur 8, 9 og 10.

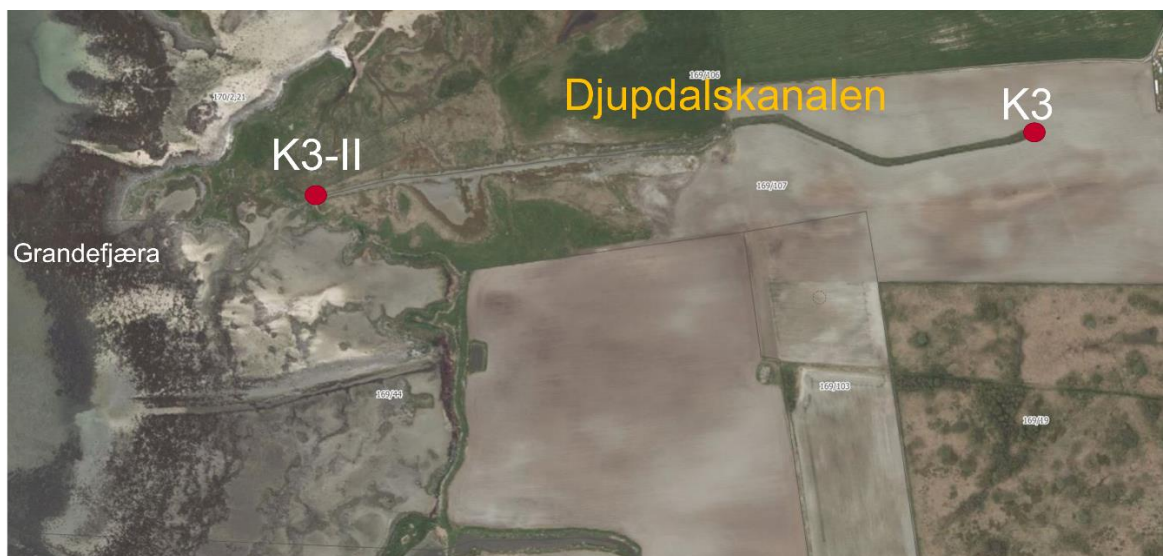
Figur 9: Plassering av prøvepunkter K3 og K3-II i Djupdalskanalen.

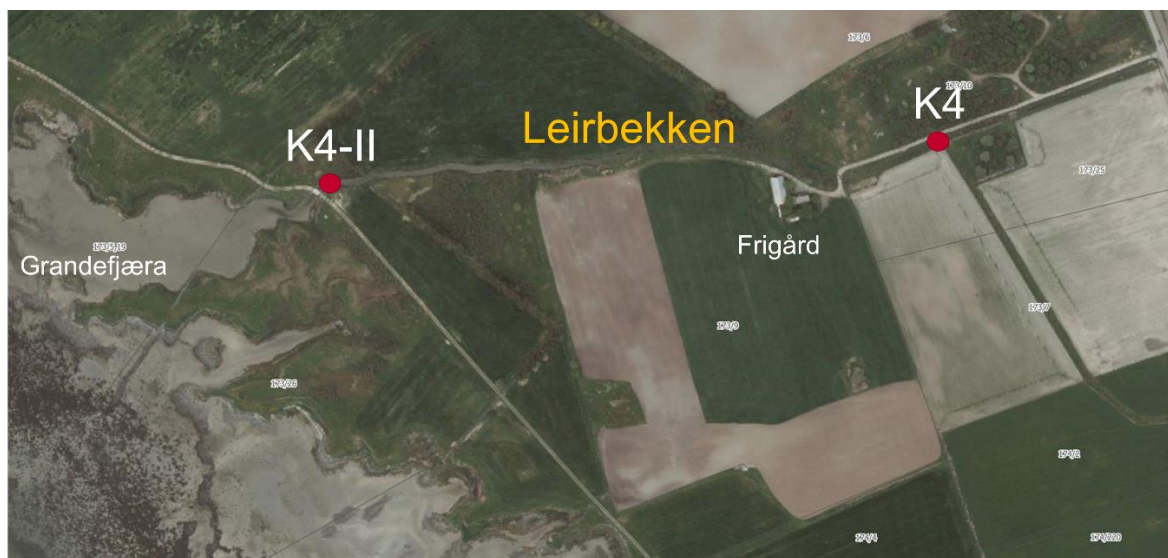
Figur 10: Plassering av prøvepunkter K4 og K4-II i Leirbekken.
