## NOTAT

| OPPDRAAG | <b>Havneveien 36, Ørland kommune</b> | DOKUMENTKODE | 41-74/222-NOT-M-001-A |
| EMNE | Forurensset grunn | TILGJENGELIGHET | Åpen |
| OPPDRAAGSGIVER | <b>Forsvarsbygg</b> | OPPDRAAGSLEDER | Pål Sommervik |

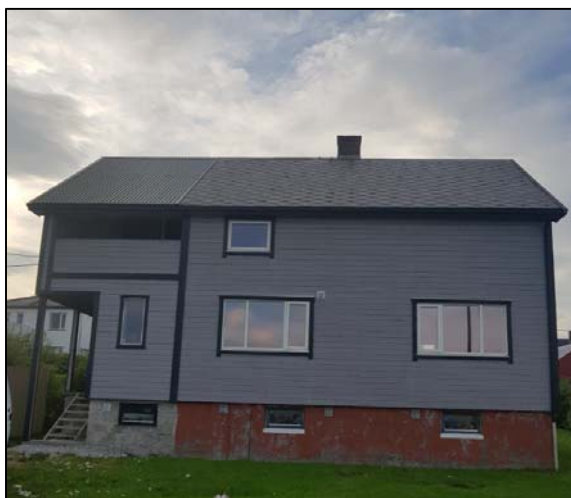
Boligen på eiendommen ble ifølge takstrapporten oppført på 1950-tallet. Nøyaktig årstall er ikke kjent. Det er kjeller i boligen. Det er ikke kjent når uteboden ble oppført. Bilde av boligfasaden er vist i figur 5.

Figur 5: Boligfasade. Foto: Multiconsult.

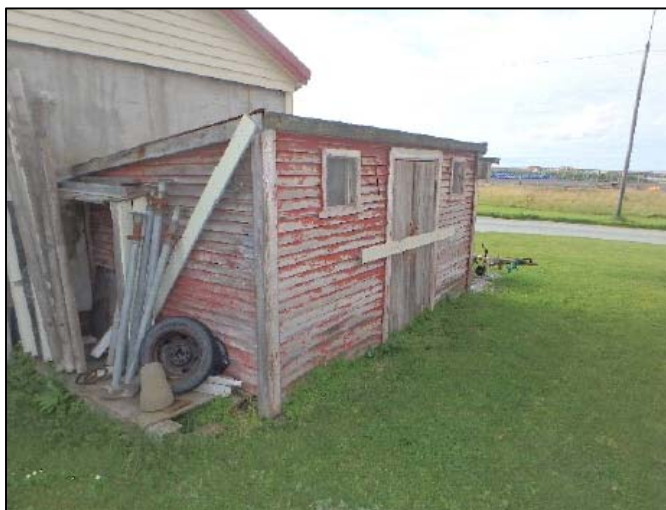
En oversikt over beliggenheten til de ulike delområdene er vist i figur 6, mens figur 7 viser uteboden på eiendommen. Det ble ikke registrert tegn til nedgravd oljetank på eiendommen.

Figur 7: Boligfasade sett fra sør. Foto: Takst-Forum Trøndelag
