Vurdering av behov for Konsekvensutredning tilknyttet Marine Harvest Norway AS, Region Midt' søknad om opprettelse av akvakulturanlegg med 5460 TN MTB på lokaliteten Flatøyfjorden, i Roan kommune

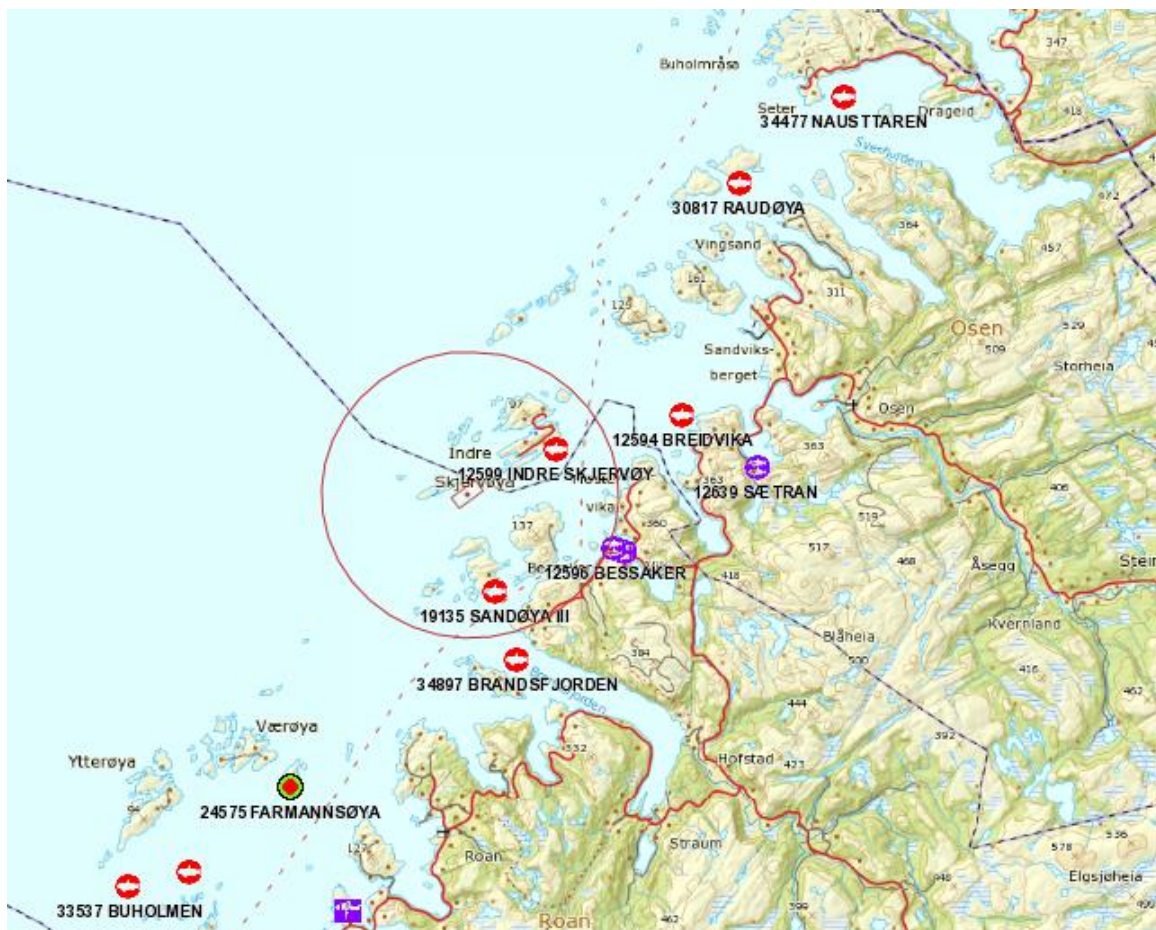
Figur 1. På Fiskeridirektoratets database er det registrert to matfisklokalteter innen en radius på 5 km fra lokaliteten Flatøyfjorden. Den nærmeste matfisklokalteten Indre Skjærvøy, ligger ca. 2,6 km nordøst (denne disponeres også nå av Marin Harvest AS). Det nærmeste settefiskanlegget ligger i Vibukta i Bessaker ca 5 km sørøst for lokaliteten. Kilde: Fiskeridirektoratet.

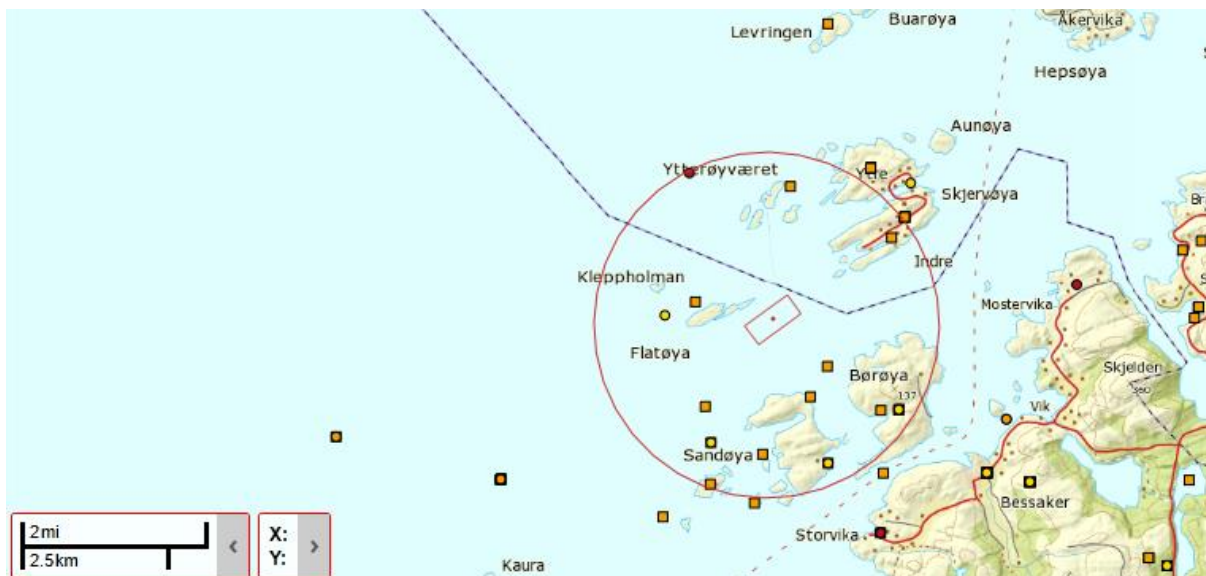
Figur 8. Den røde sirkelen viser artsregistreringer som ligger innenfor en 3km radius for lokaliteten. (Kilde: Artsdatabanken.)

Tabell 2. Oversikt over registrerte funn av rødlistearter i nærhet av lokaliteten, det må påpekes at noen av disse observasjonene er svært gamle, og er ikke bekreftet i senere år. Kilde: Artsdatabanken.

Som det fremgår av tabell 2 er det ved lokaliteten Flatøyfjorden gjort registreringer av seks fuglearter som står på Norsk Rødliste og som har tilknytning til fjæra. Dette er arter som etter alt å dømme ikke vil bli skadelidende om et anlegg blir lagt i det planlagte området. I tillegg er det gjort registreringer av en rekke andre fuglearter, som ikke står på rødlista. Når anlegget er i drift, vil utføring av pellets kunne trekke til seg en del fugl, særlig måker. Erfaringsmessig vil det også fort tiltrekkes noe skarv og hegge til slike anlegg.

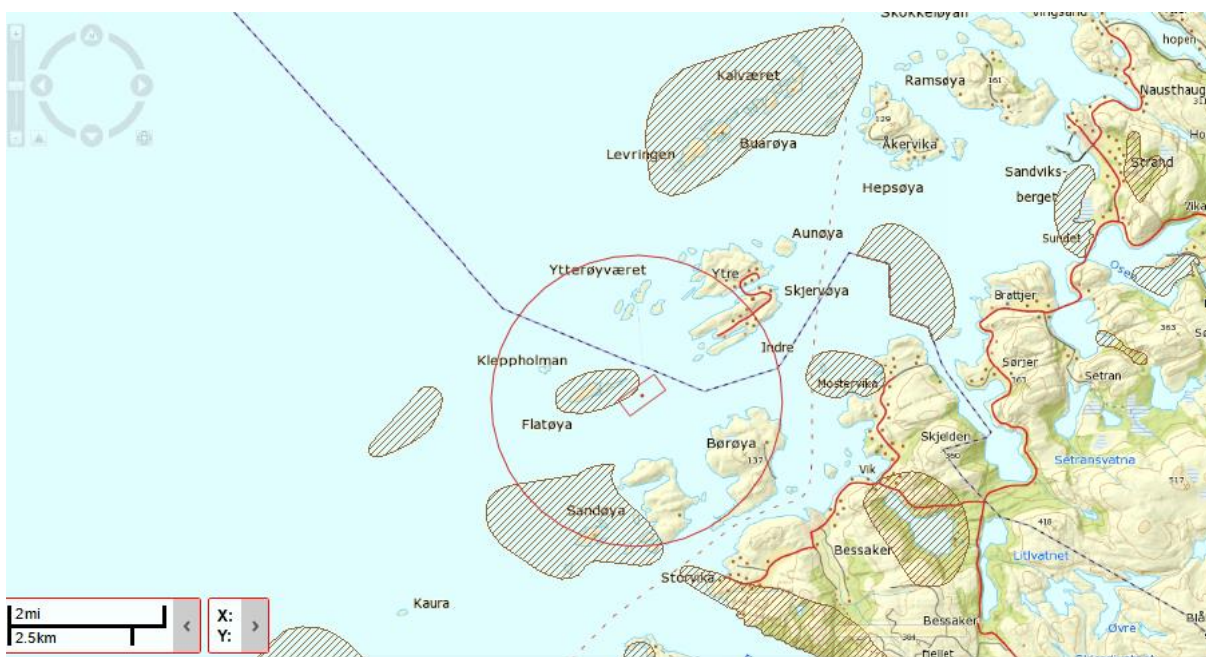
Figur 9. Kartet viser artsområder som ligger rundt lokaliteten, område på Flatøya er blant annet registrert som leveområde for oter. (Kilde: Naturbasen, Miljødirektoratet.)

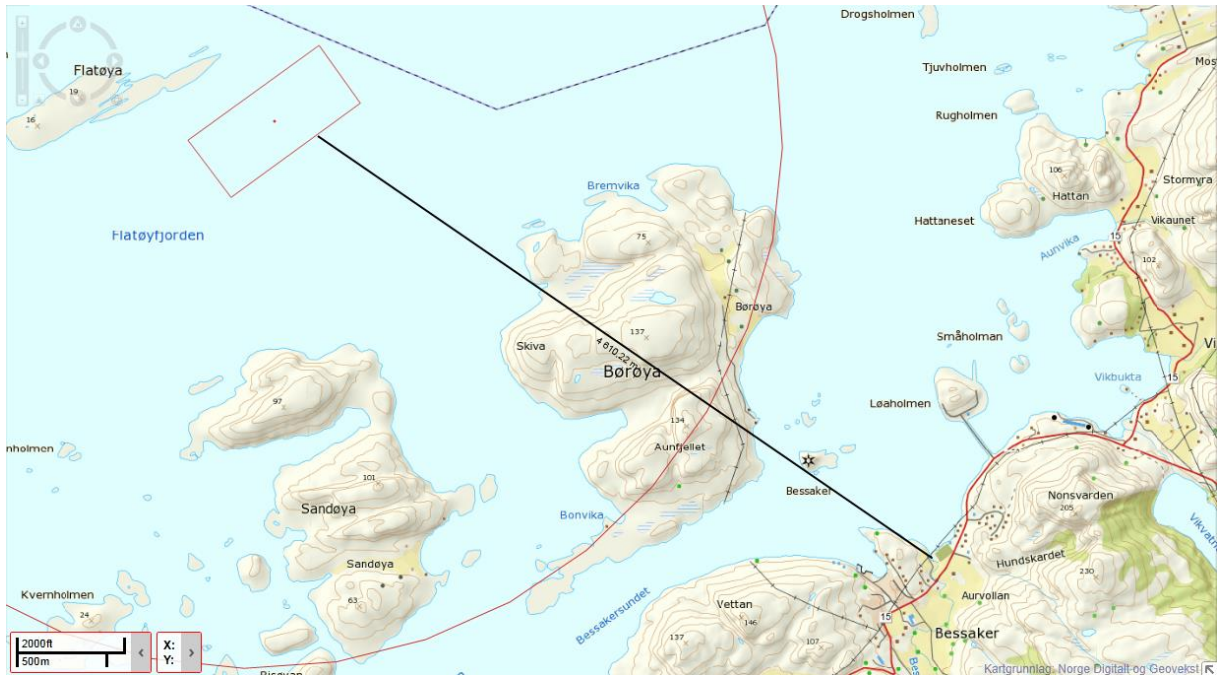
Figur 10. Kartet viser avstand fra anlegget til Bessakerelva på ca.4610m. (Kilde:Lakseregistret, Miljødirektoratet.)

Det er ligger ett anadromt vassdrag som innehar bestand av ørret, og som ligger nærmere enn 5 kilometer i luftlinje av lokaliteten Flatøyfjorden. Dette er Bessakerelva som ligger ca. 4,6km unna. Bessakerelva innehar ingen laksebestand, kun en redusert sjørretbestand.

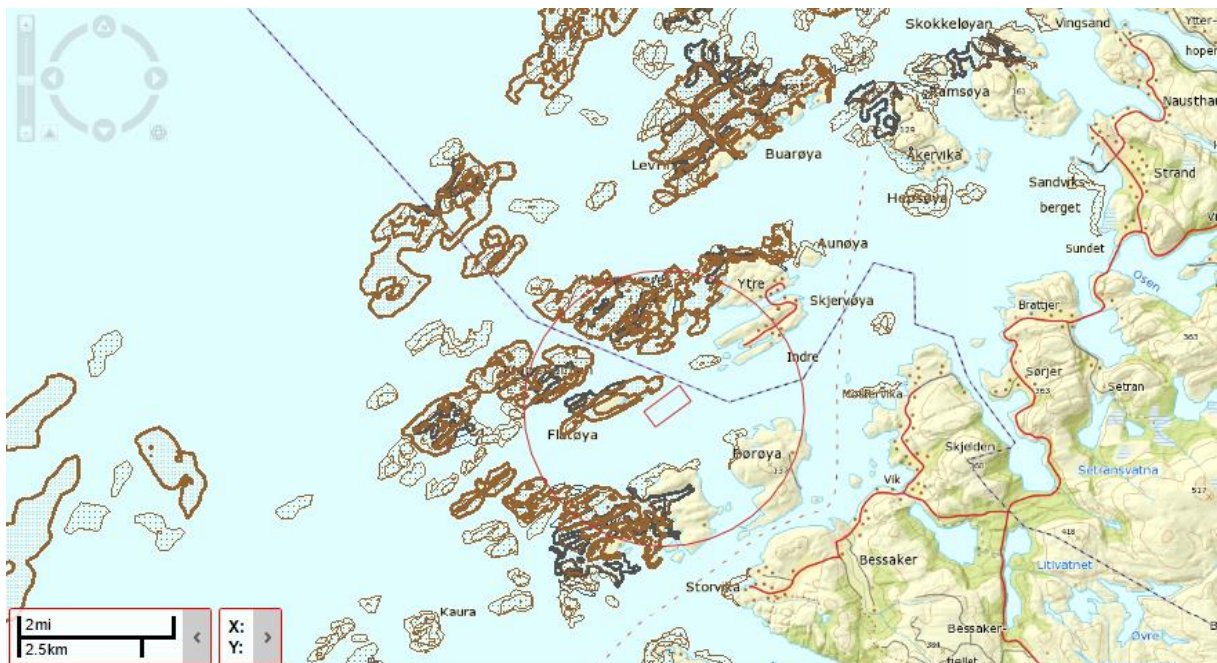
Figur 11. Kartet viser marine naturtyper som ligger rundt lokaliteten. Brun skravering indikerer større taeskogforekomster, mens grå skravering gjelder skjellsandforekomster. (Kilde: Naturbasen, Miljødirektoratet.)

Naturbasen til Miljødirektoratet viser at det er registrert større taeskog- og skjellsandforekomster i nærområdet til lokaliteten Flatøyfjorden som klassifiseres som «viktig» og «svært viktig».

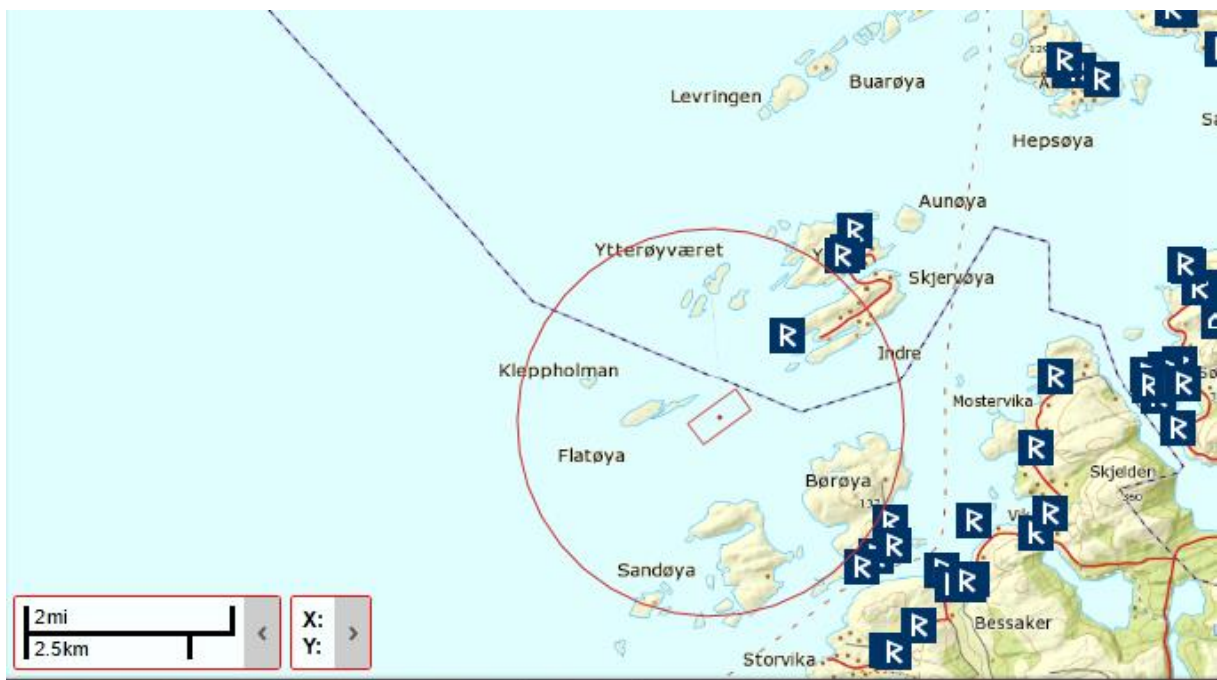
Figur 12. Kartet viser kulturminner på land på Skjærvøya, lokaliteten sees ikke komme i konflikt med disse. (Kilde: Askeladden, Riksantikvaren.)

I følge kulturminnedatabasen Askeladden (Riksantikvaren) er det ikke registrert noen freda kulturminner i sjø i nærheten av oppdrettslokaliteten. De nærmeste kulturminnene ligger på land på Indre Skjærvøya. Anlegget sees ikke komme i konflikt med disse. Det er heller ikke registrert noen verdifulle kulturlandskap i nærheten av anlegget.
