## NOTAT

| OPPDRAAG | <b>Steinsprang Brattjer, Osen</b> | DOKUMENTKODE | 10226104-RIGberg-NOT-001 |
| EMNE | Ingeniørgeologisk vurdering | TILGJENGELIGHET | Åpen |

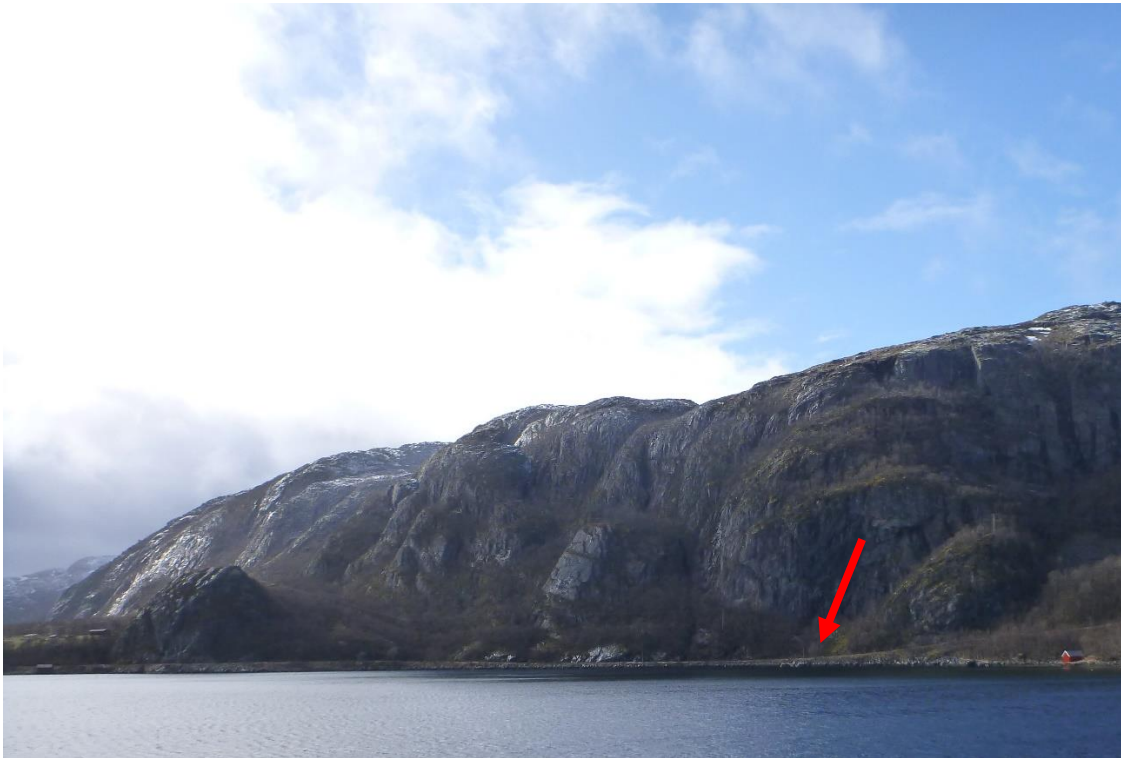
Partiet som er utsatt for steinsprang strekker seg fra Setransveien på ca. kote 5 og videre vestover opp mot kote ca. 225, se foto 1.

**Foto 1: Undersøkt område sett mot sørvest. Antatt løsneområde og bane for steinsprang i januar 2021 er angitt med rød pil.**

Sannsynlig løsneområde for steinspranget i januar i år befinner seg på høyde ca. 125 m over veien (foto 1, 6 og 7).

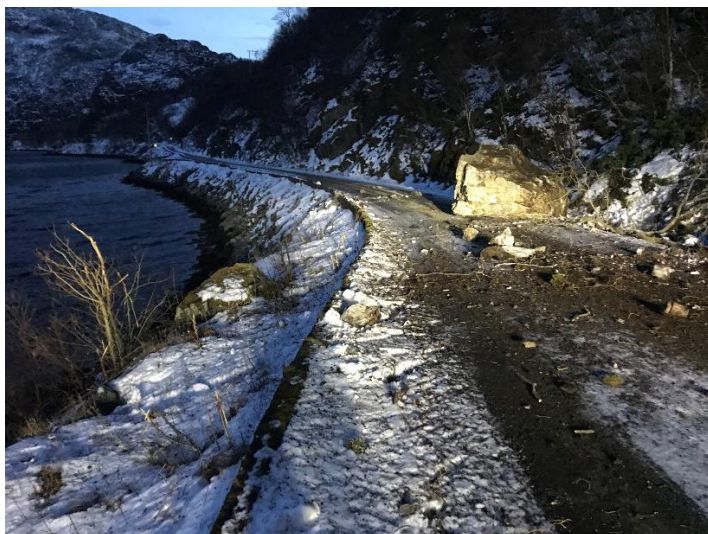
**Foto 2: Steinsprang januar 2021 (foto: Osen kommune)**

Ronald Bratberg fra Osen kommune fortalte at ifølge lokalbefolkningen på stedet faller det ned stein fra bratthenget hvert år. Steinene som faller ned er fra knyttnevestore til 30-40 cm i diameter.

En blokk/stein av denne størrelsen som den som falt ned denne vinteren, er det ingen fra lokalbefolkningen som kjenner til har kommet ned tidligere.

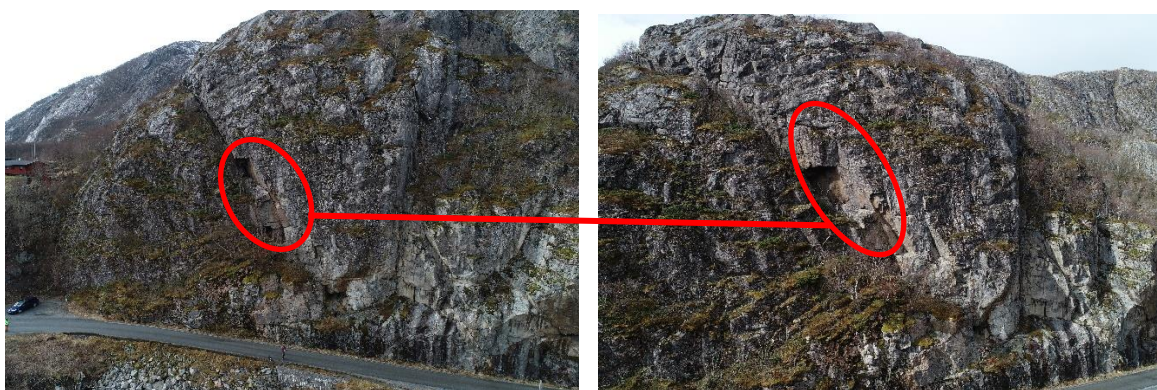
**Foto 3 a, b: Sørøstre del av undersøkt område. Løs blokk/stein innenfor sirkel.**

Bergpartier lenger opp må sikres fra taulag og vil bli en meget omfattende og kostbar affære. Ut fra observasjoner ved hjelp av kikkert og drone, ble det ikke observert bergpartier med sprekkeavløst blokk/stein lenger opp i bratthenget som så ut til å stå i umiddelbar fare for å falle ned. Det må imidlertid tas forbehold om nøyaktigheten til observasjonene med de hjelpemidler (kikkert og drone) som ble benyttet under befaringen. Dersom det på sikt skal iverksettes tiltak i form av sikring i de øvre partiene vil Multiconsult anbefale at dette blir gjort i de områdene som er vist i foto 3-7. Aktuelle sikringsmetoder vil være rensk og bolting.

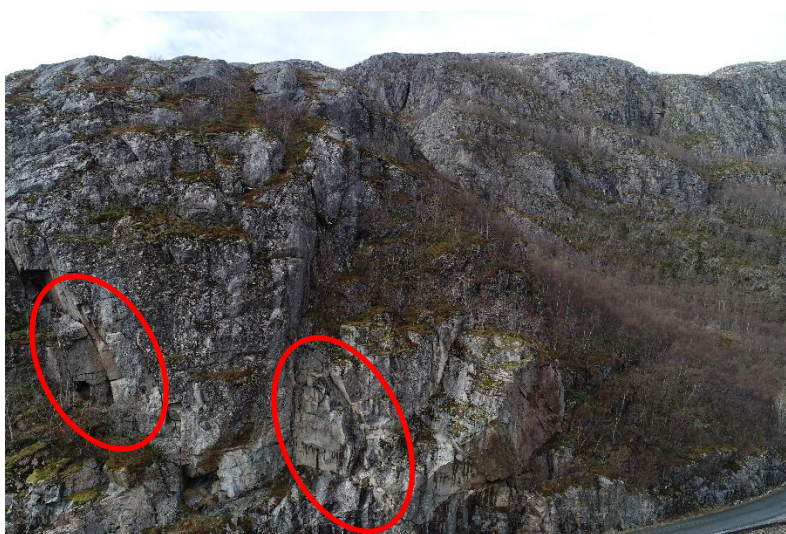
**Foto 4: Løs blokk/stein innenfor sirkel. Slakere parti lenger mot nord.**

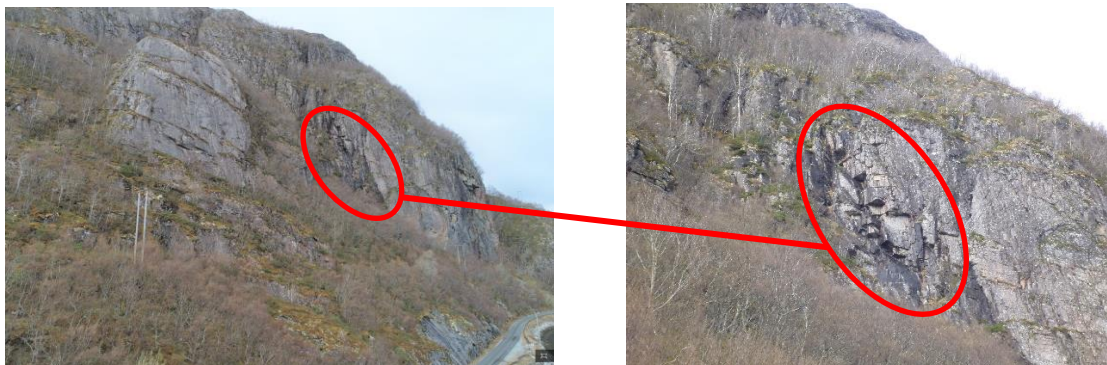
**Foto 5 a, b: Potensielt løsneområde lengre nord.**

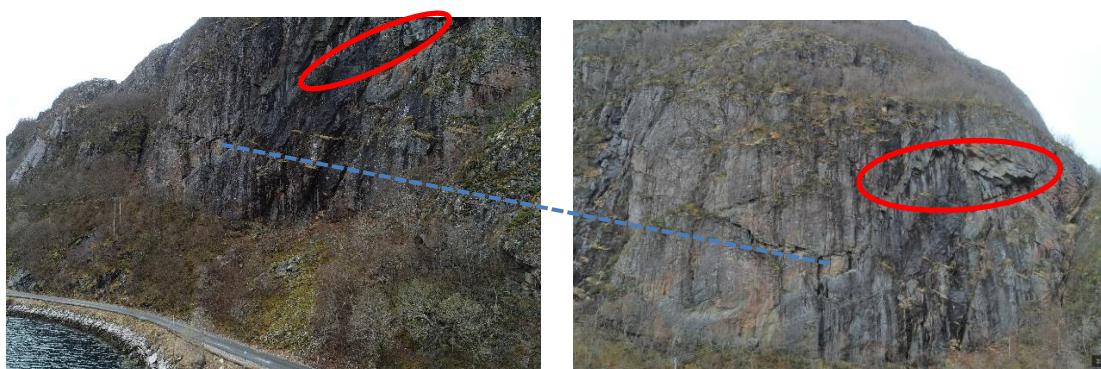
**Foto 6 a, b: Sannsynlig løsneområde (rød ellipse) for steinsprang i januar 2021. (Blå stiplet er referanseobjekter i fotoene).**

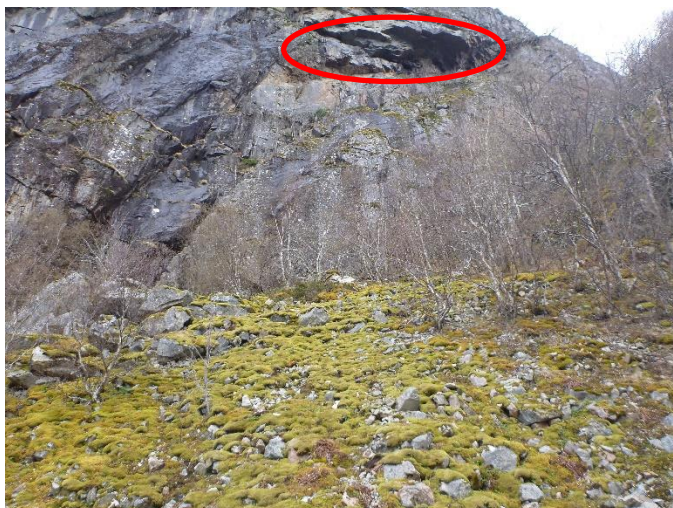
**Foto 7: Ur nedenfor sannsynlig løsneområde i foto 6 (rød ellipse).**

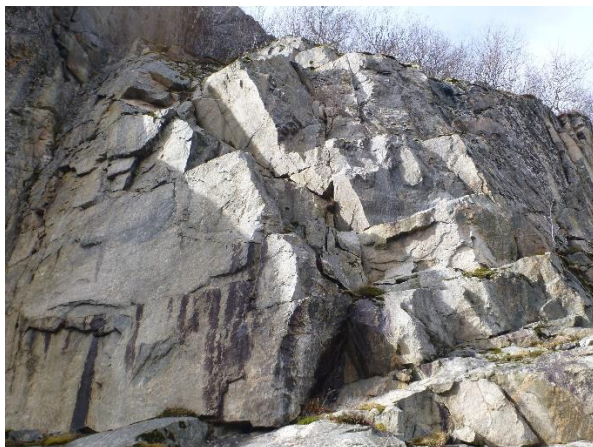
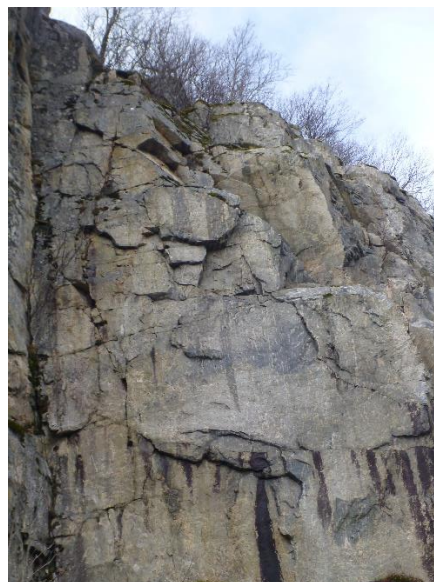
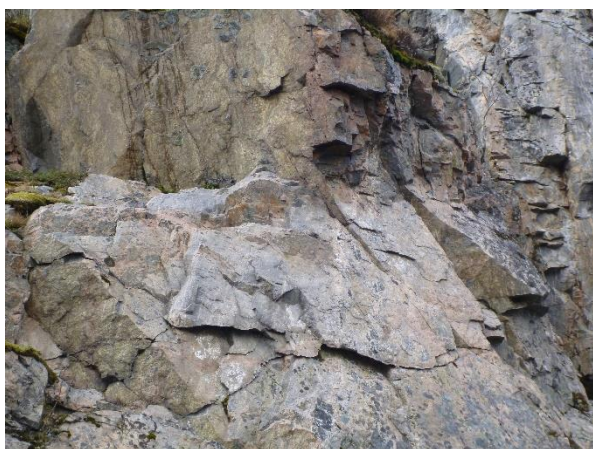
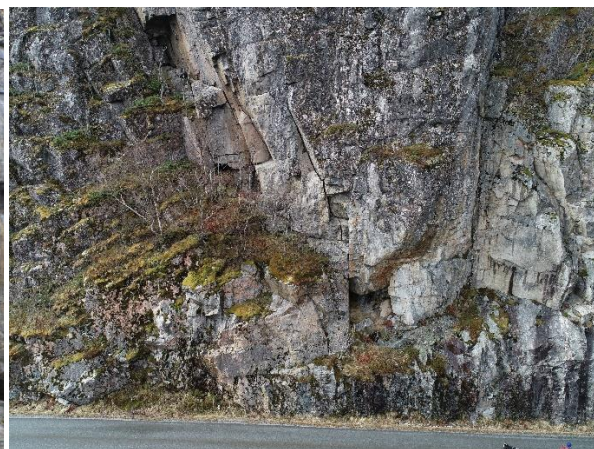
Under befaringen ble det også observert områder i skjæringene i umiddelbar nærhet til veien der det var sprekkeavløst berg som kan falle ned (se foto 8 a-d).

**Foto 8 a-d: Områder med sprekkeavløst berg i lavere høyder i forhold til veien.**

For å redusere den samlede skredsannsynligheten ut fra sikkerhetskravene i Statens vegvesens håndbok N200 anbefales at sprekkeavløst stein/blokk som kan renskes ned eller boltesikres ved bruk av lift eller kran blir prioritert først. Dette vil si de nederste ca. 30 m fra veien og opp. Sikringen anbefales utført av spesialfirma for slikt arbeid.
