# Rissa kolonihage

Geoteknisk vurdering skredfare i forhold til  
gjeldende forslag til reguleringsplan av 3.  
desember 2018

DATO / REVISJON: 9. januar 2019 / 00

DOKUMENTKODE: 10205605-RIG-RAP-001

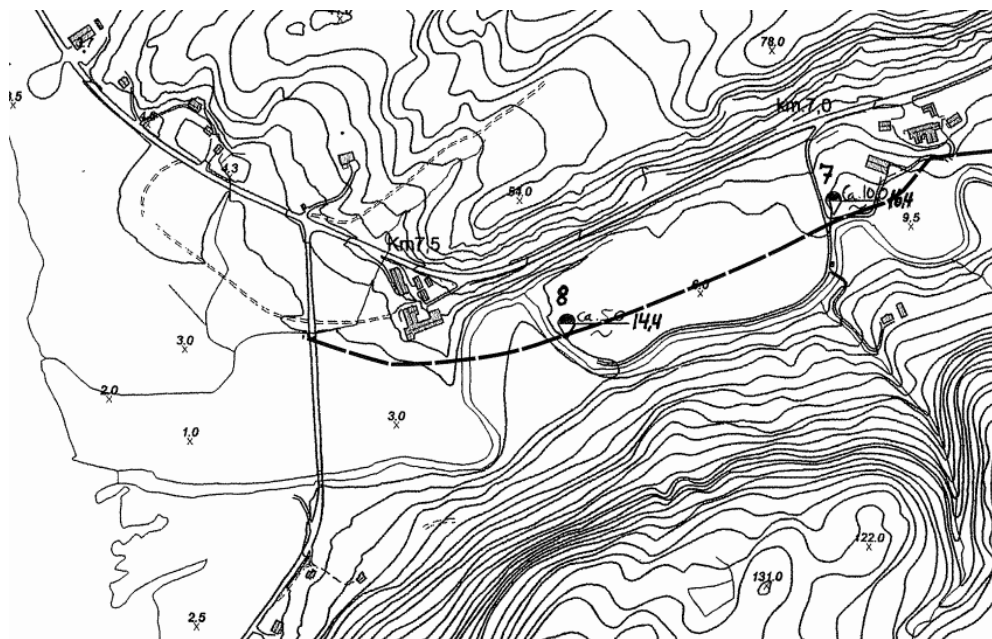
Figur 6 - Utsnitt av borplan fra tidligere grunnundersøkelser

Løsmassene i borpunkt 7 beskrives som finkornige friksjonsmasser over leire/silt. I intervallet 5 – 8 meters dybde kan massene være sensitive. I borpunkt 8 beskrives grusige masser med finsand og silt til ca. 2,5 meters dybde. Under dette er vurderes det å være bløt leire/silt med sandlag. Grovere masser påtreffes ved ca. 7 m dybde.
