# Skaderapport

| Informasjon om skaden | | |
|---|---|---|
| Skadenummer | 5360736.5 | |
| Skadestedets adresse | Udduveien 23<br>7100 RISSA | |

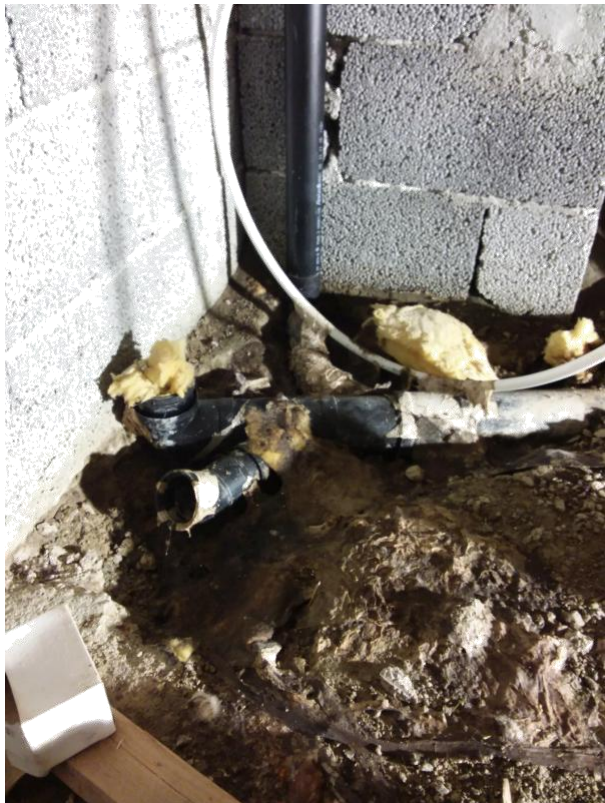
| Hva forårsaket skaden, og hvorfor? | |
|---|---|
| <p>Frakobling av avløpsrør grunnet ombygging fra renseanlegg til pumpehus. Avløpsrør fra boligen er tilkoblet avløpsrør for hele rissa sentrum.</p> | |

Ja  
Pallin AS utførte omkoblingene av avløpsrør. Entreprenøren var ansvarlig for omkoblingen av rørdeler da renseanlegget bli omgjort til pumpehus. Mer info kommer i oppsummering.

Vanskelig å si eksakt hva skadeårsaken er, men det er nærliggende å tro at den har sammenheng med arbeidet som er utført ved det tidligere renseanlegget. Boligen er tilkoblet kommunalt kloakksystem, og tidligere har kloakken fra huset

blitt ført ned til et renseanlegg som lå like i nærheten. For vel ett år siden, ble ett nytt og mye større renseanlegg ferdigstill, i en annen del av Rissa, slik at en ombygging av det eldre anlegget ble nødvendig. Dette ble derfor ombygget til et pumpehus, som nå punmper kloakken videre til det nye renseanlegget.

det er i fra denne ombyggingen man anntar er skadeårsaker. Da kloakken ble tilkoblet pumpehuset ble kloakken stengt av en liten stund, noe som førte til at avløpsrørene ble fylt, og vannet kom inn i boligen til FT.
