# Skaderapport

| Informasjon om skaden | | |
|---|---|---|
| Skadenummer | 1628450500002 | |
| Skadestedets adresse | Ytre Ringvei 20<br>7100 Rissa | |
| Skadedato | 03.12.2019 | |

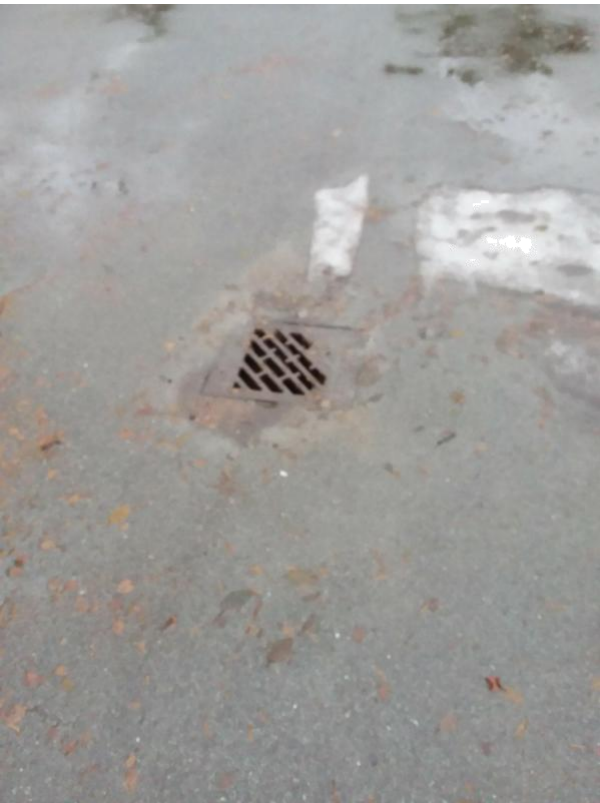
| Hva forårsaket skaden, og hvorfor? |
|---|
| <p>All drenering i ett større boligområdet ender opp i en og samme bekk. Denne bekken ender opp i avløpsrør som går gjennom gårdsplassen til FT. Med nedbøren og smeltevannet som har vært de siste dagene har ikke avløp klart og ta unna vannet. Vannet kommer derfor opp via sluk i gårdsplassen til Ft, renner derifra inn i garasjen og mot boligens yttervegg. I garasjen har det stått ca 15cm vann. Uvisst hvor vannet trenger inn i boligen, men FT sier han har sett vann renne nedover betongvegg.</p> |
