# Geologisk grunnundersøkelse område Korpan

Vurdering av grunnforhold og utfordringer ved  
bygging av boliger i området

Av Dr. E.I.H. Siggerud

Digital Geologi AS

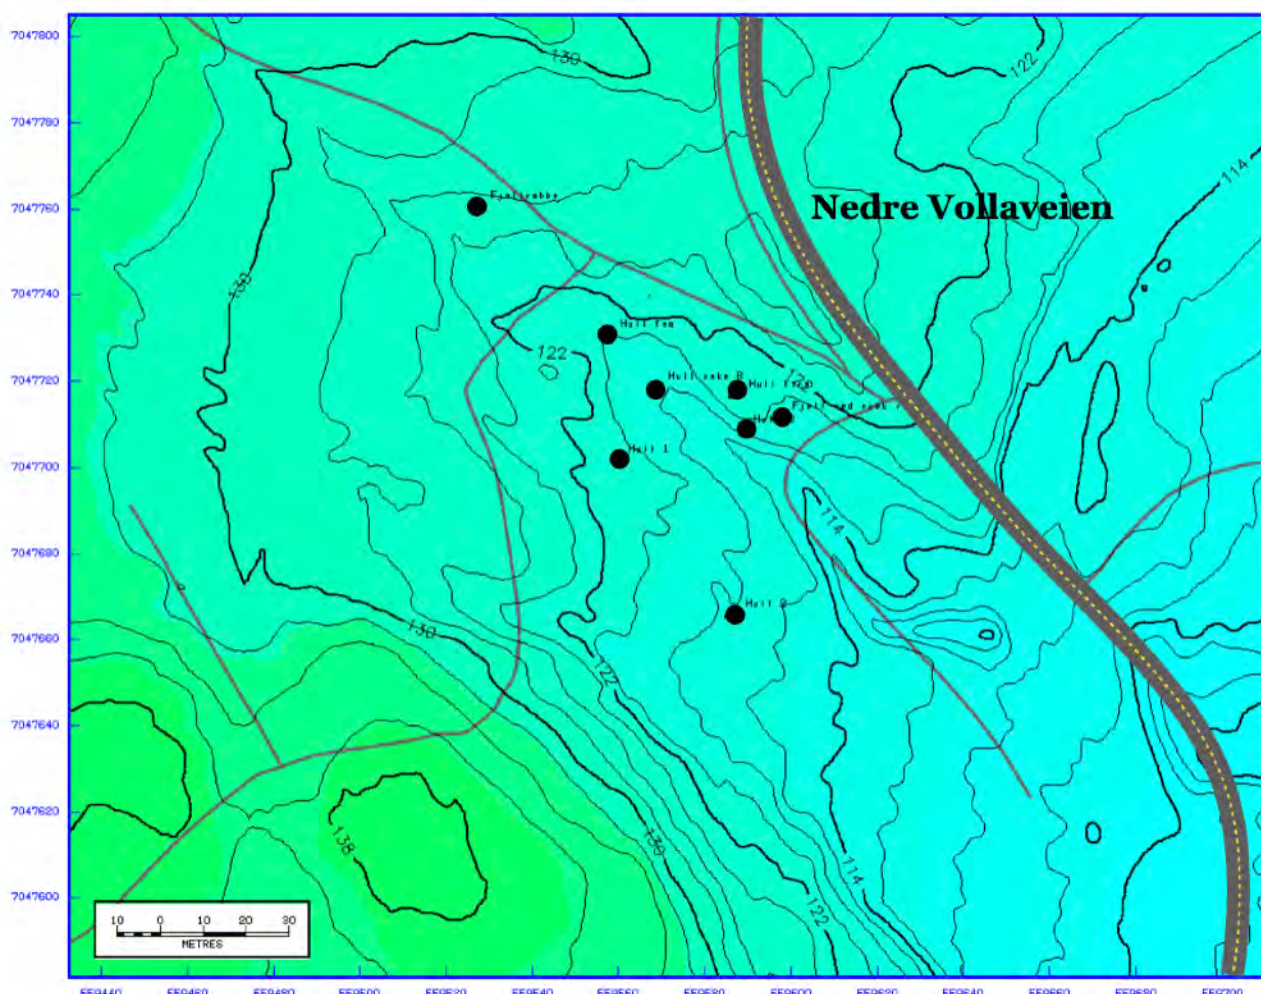
Figur 5. Detalj overflatekart omviser lokasjonen av de punktene der det ble foretatt prøvegraving som beskrevet i teksten

Resultatet av av graving av prøve/undersøkelses groper kan sammenfattes på følgende måte. Det ble innen for området gjennomført syv punktundersøkelser ved graving (Fig.5). Området det ble gravet ligger i en slak helling på østsiden av selve høyden Korpan, begrenset mot nord av dagens grus vei opp mot Balstad, og mot sydøst mot veien inn til bolighuset inne på området (Fig.4). Området er delvis bevokst med løvskog og noe fjerning av skogen hadde blitt foretatt av grunneier (Fig.6). Beskrivelsen av de enkelte graveprøvene er oppsummer i Tabell 1. Generelt består området av mellom 0,1 og 1,8 meter med løsmasser som i all hovedsak er marine leire med vekslende silt innhold og
