# Åfjordskroa og Åfjord rådhus, Åfjord kommune

Miljøkartlegging

DATO / REVISJON: 14. januar 2020 / 00

DOKUMENTKODE: 10215505-RIM-RAP-001

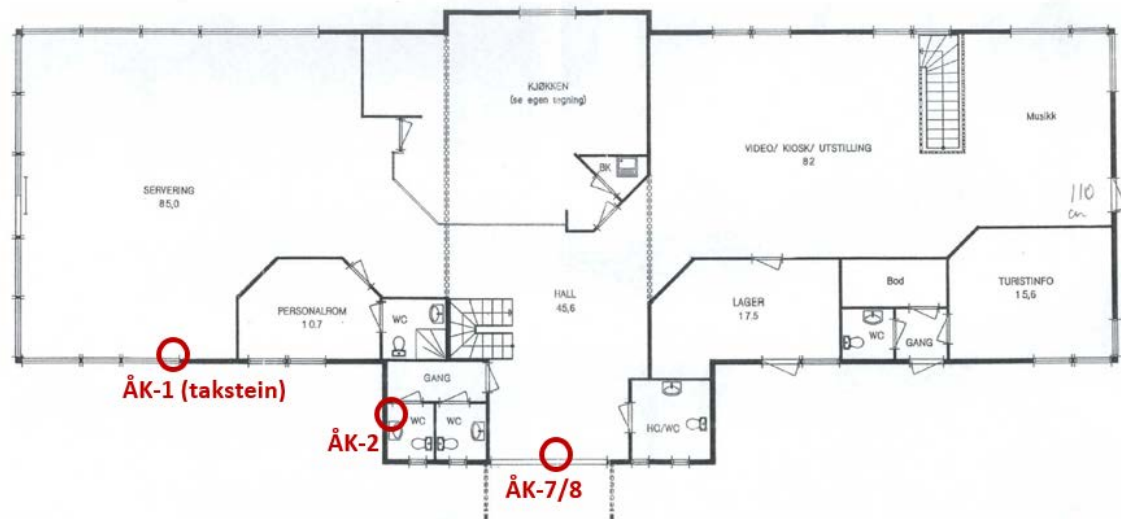
Figur 16 Plantegning av Åfjordskroa med omtrentlig plassering av prøvepunkter utvendig og i første etasje. Rominndeling er noe endret.

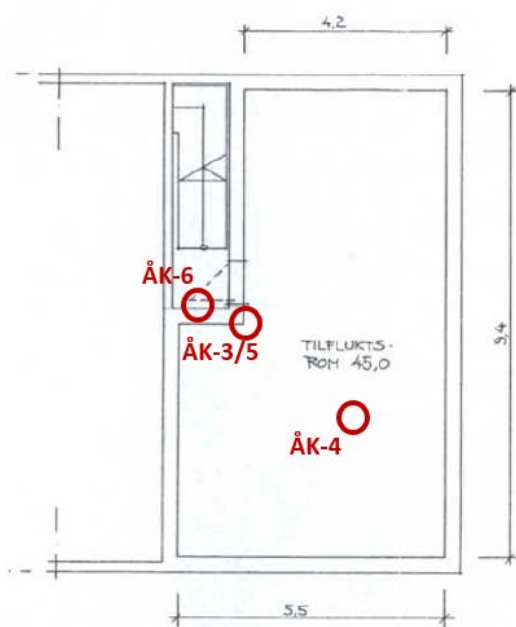
Figur 17 Plantegning av kjeller i Åfjordskroa med omtrentlig plassering av prøvepunkter.

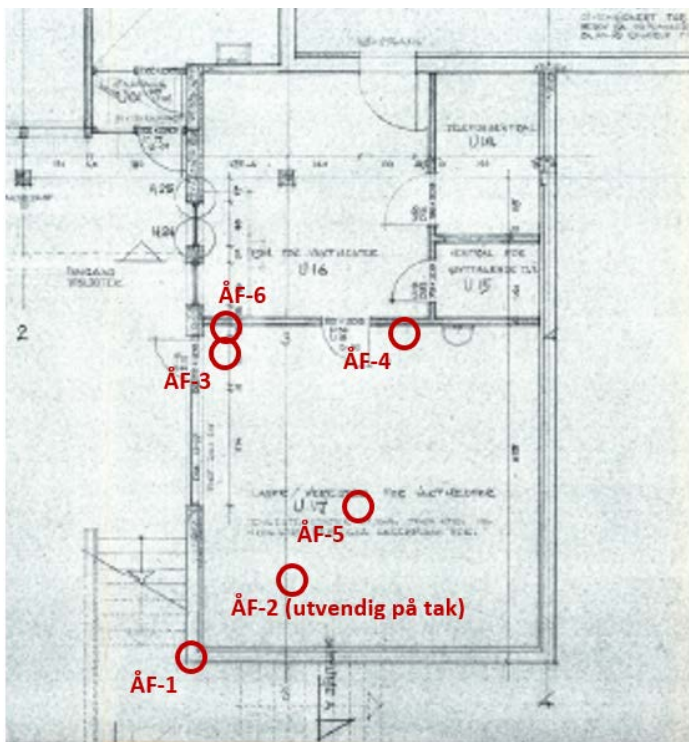
Figur 19 Plantegning av betongbygning i Åfjord rådhus med omtrentlig plassering av prøvepunkter. Rominndeling er noe endret.

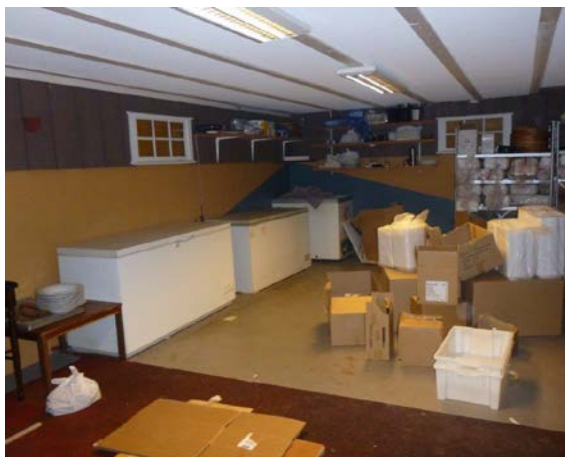
Figur 24 Betonggulv og -vegger i kjeller i Åfjordskroa.
