# Prestegårdslåven, Åfjord kommune

Miljøkartlegging

DATO / REVISJON: 28. januar 2020 / 00

DOKUMENTKODE: 10215505-RIM-RAP-002

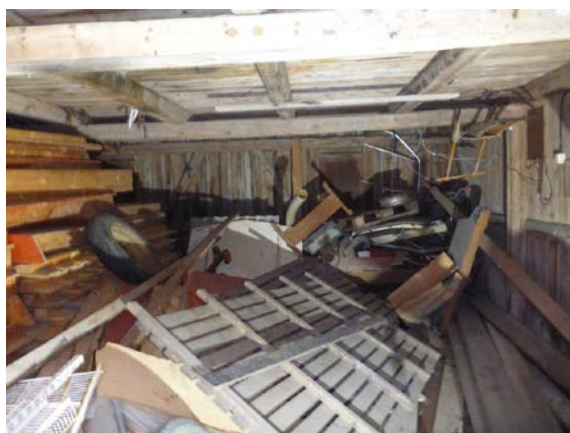
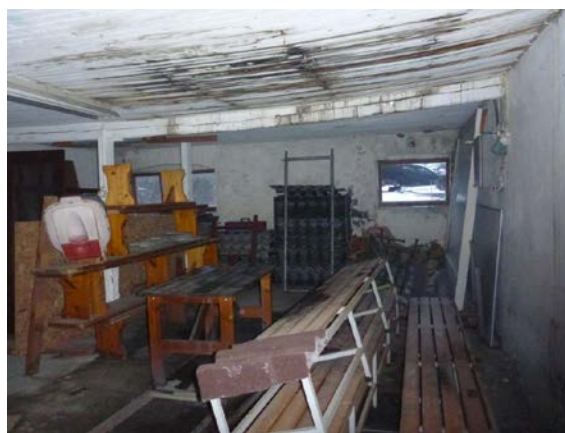
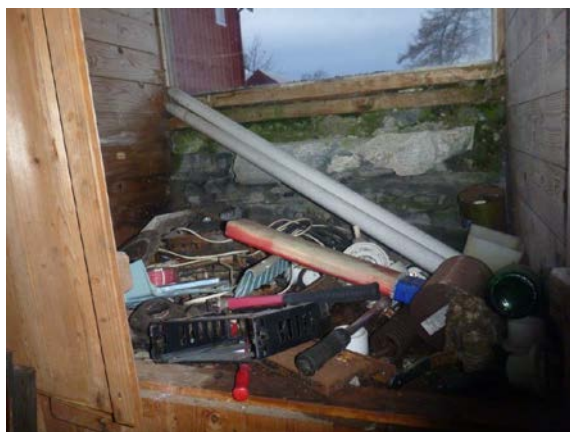
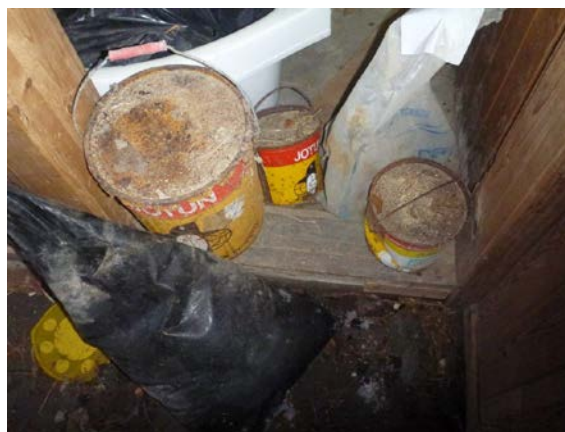
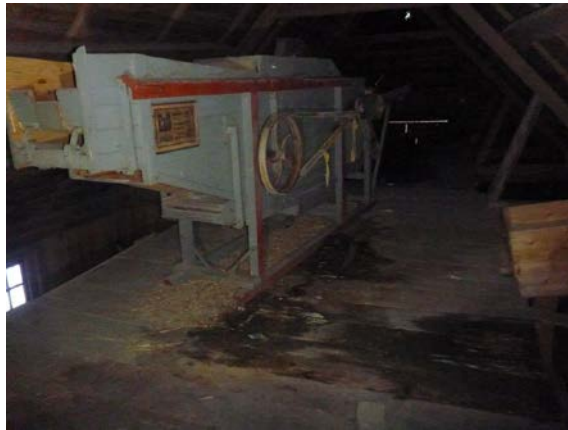
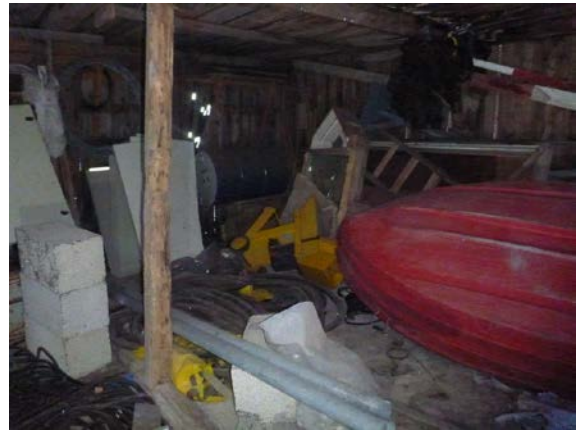
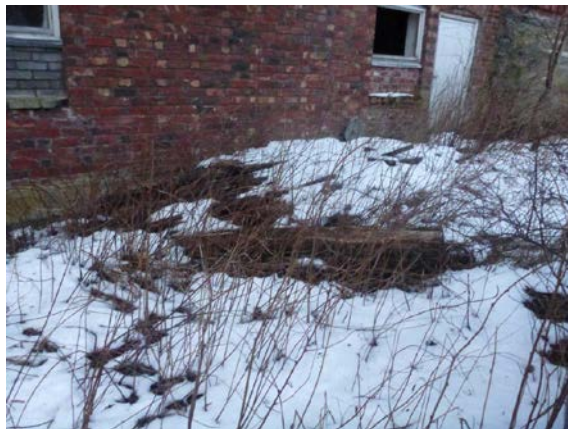
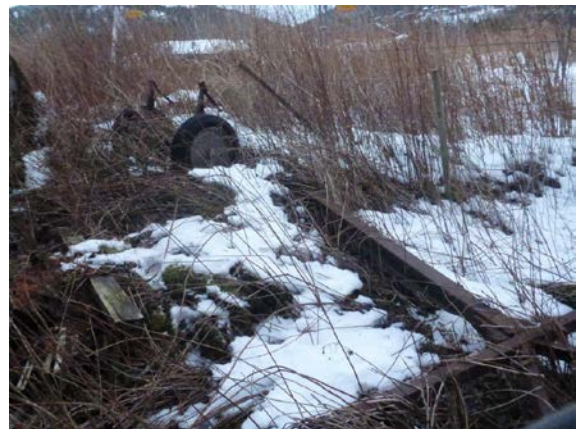
Figur 22 Prestegårdslåven – eksempel på løssøre.

Figur 23 Prestegårdslåven – eksempel på løssøre.

Figur 24 Prestegårdslåven – eksempel på løssøre.

Figur 25 Prestegårdslåven – eksempel på løssøre.

Figur 26 Prestegårdslåven – eksempel på utstyr i bygget.

Figur 27 Skuret – eksempel på løsøre.

Figur 28 Prestegårdslåven – eksempel på løsøre utvendig.

Figur 29 Prestegårdslåven – eksempel på løsøre utvendig.

Eventuelt gjenværende løssøre og annet avfall må sorteres ut og leveres i sine respektive fraksjoner, eksempelvis trevirke, restavfall osv. Hvis det er mistanke om farlig avfall, skal materialene håndteres som farlig avfall. Eksempel på farlig avfall kan være malingsspann, limrester o.l. Eksempel på påtruffet løssøre er vist i Figur 22-Figur 29.

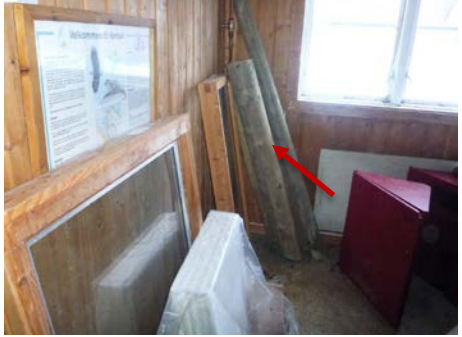
| Bygningsmateriale | Beskrivelse | Bilde |
|---|---|---|
| CCA-impregnert trevirke | <p><b>Prestegårdslåven og skuret:</b><br/>Gjennom XRF-måling er det påvist CCA-impregnerte stolper lagret i Prestegårdslåven (kontordel nordøst) og i skuret. Også gjerdestolper utvendig er påvist å være CCA-impregnert.</p> <p>CCA-impregnert trevirke samles sammen og leveres til godkjent mottak som farlig avfall.</p> <p><i>Kommentar:</i><br/>Det er ikke påvist CCA-impregnert trevirke i noe av fasadekledningen.<br/>Det ble registrert hauger med trevirke under snø flere steder på eiendommen. Dette trevirket er ikke undersøkt.</p> | <p>CCA-impregnerte stolper lagret i kontordel i Prestegårdslåven.</p> |

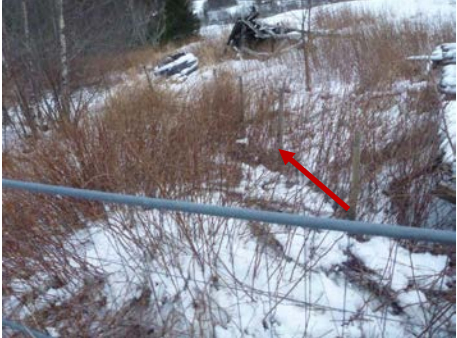
| Bygningsmateriale | Beskrivelse | Bilde |
|---|---|---|
| | <p>CCA-impregnerte gjerdestolper utendørs.</p> | <p>CCA-impregnerte stolper lagret i skuret, ca. 12 stk.</p> |

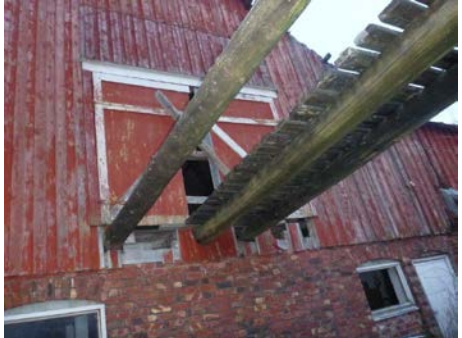
| Bygningsmateriale | Beskrivelse | Bilde |
|---|---|---|
| Kreosotimpregnert trevirke | <p><b>Prestegårdslåven:</b><br/>Det er registrert antatt kreosotimpregnert trevirke i låvebrua.</p> <p>Kreosotimpregnert trevirke leveres til godkjent mottak som farlig avfall.</p> | <p>Antatt kreosotimpregnerte stolper under låvebru.</p> <p>Antatt kreosotimpregnerte stolper i låvebru.</p> |

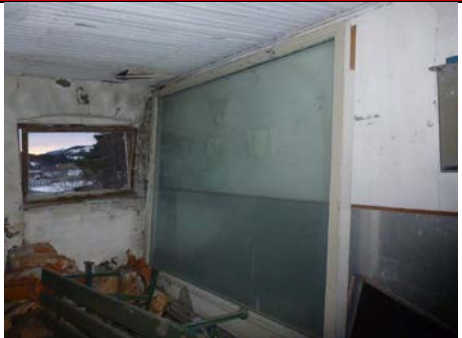
| Bygningsmateriale | Beskrivelse | Bilde |
|---|---|---|
| <b>Isolerglassruter med PCB</b> | <p><b>Prestegårdslåven:</b></p> <p>Det er registrert isolerglassruter som antas å inneholde PCB lagret innvendig i Prestegårdslåven (norskproduserte frem til og med 1975).</p> <p>Det er registrert antatt PCB-vinduer følgende steder:</p> <ul style="list-style-type: none"> <li>- 1. etasje, lagerrom sørvest</li> <li>- 2. etasje, østfløy</li> <li>- 2. etasje, sørfløy</li> </ul> <p>Registrerte forekomster er vist i bildene, men det kan også være flere forekomster av isolerglassruter med PCB i bygget. Ved uttak/rydding av rutene kontrolleres produksjonsdato i avstandslista.</p> <p>Isolerglassruter med PCB leveres uknust til mottak gjennom returordning for PCB-vinduer.</p> | <p>Lager sørvest, 1. etasje. Lagret vindu fra 1973.</p> |

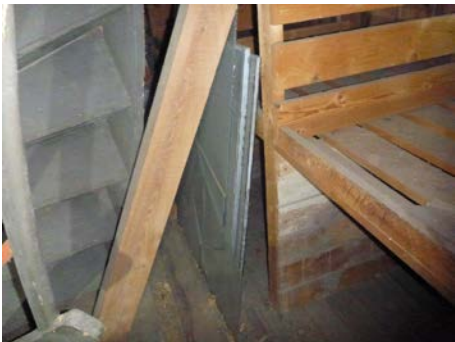
| Bygningsmateriale | Beskrivelse | Bilde |
|---|---|---|
| | <p>Lagrede isolerglassruter i 2. etasje på låven, sørfløy. Antas å være PCB-vinduer. Dato må sjekkes, men rutene skal uansett håndteres som farlig avfall da rammene er fjernet.</p> | <p>Lagrede isolerglassruter i 2. etasje på låven, østfløy. Antas å være PCB-vinduer.</p> |

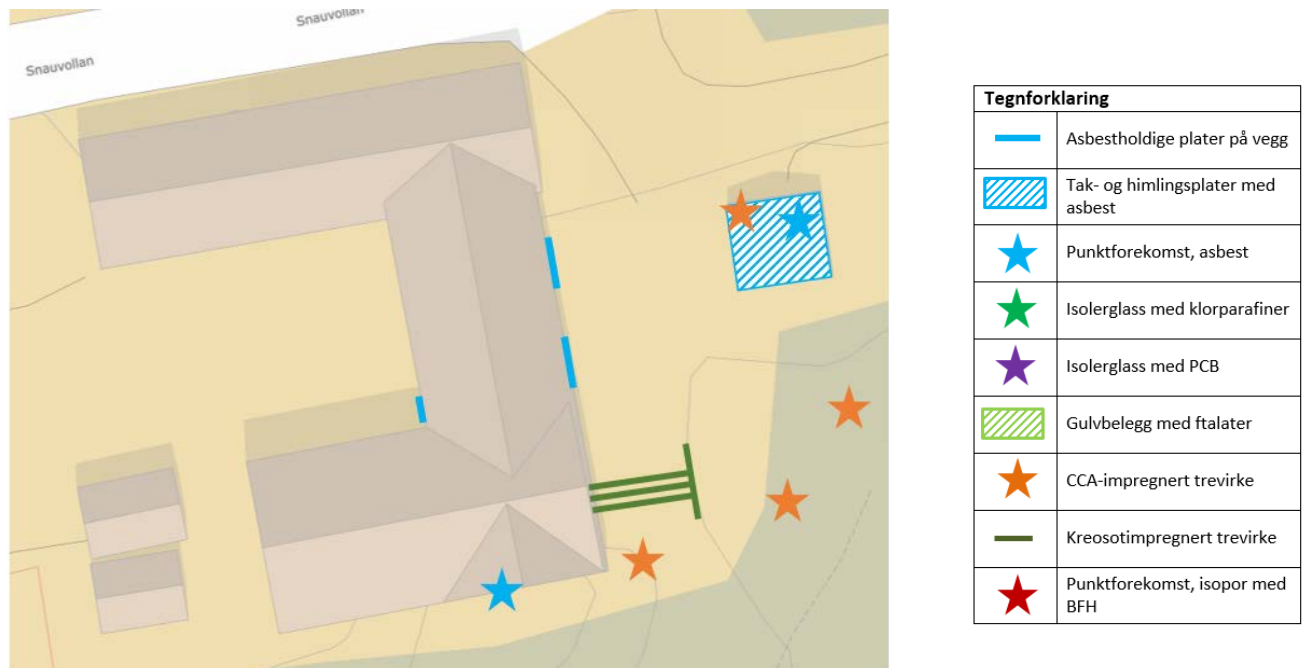
Figur 34 Kartutsnitt av eiendommen med omtrentlig plassering av farlig avfall utvendig og i skuret. Registrert forekomst av eternitt i fraukjeller er også inntegnet.

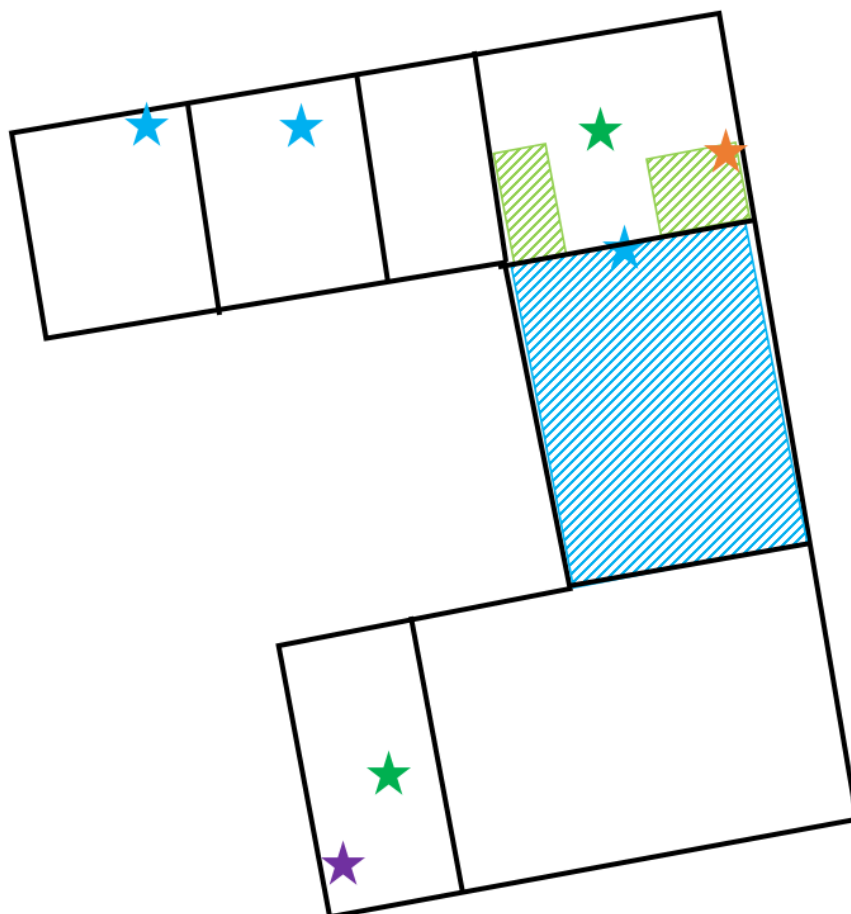
Figur 35 Planskisse av første etasje av Prestegårdslåven med omtrentlig plassering av farlig avfall. Sporadiske forekomster av isopor er ikke inntegnet. Det kan også være forekomster av løse eternittplater og annet farlig avfall som ikke er inntegnet.

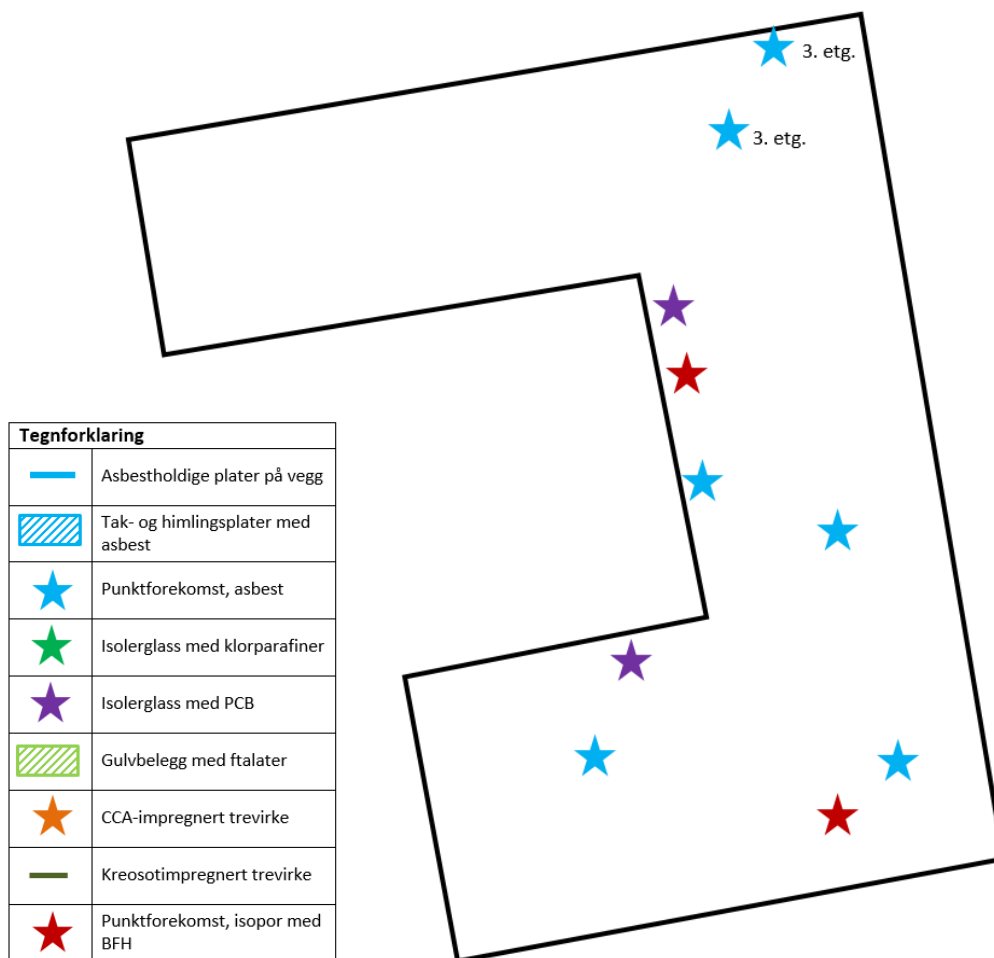
Figur 36 Planskisse av 2. etasje med omtrentlig plassering av farlig avfall. Alle registrerte forekomster er løssøre. Sporadiske forekomster at isopor er ikke inntegnet. Det kan være flere forekomster av farlig avfall enn det som er inntegnet. Registrerte forekomster av eternitt i 3. etasje er også angitt på tegningen.

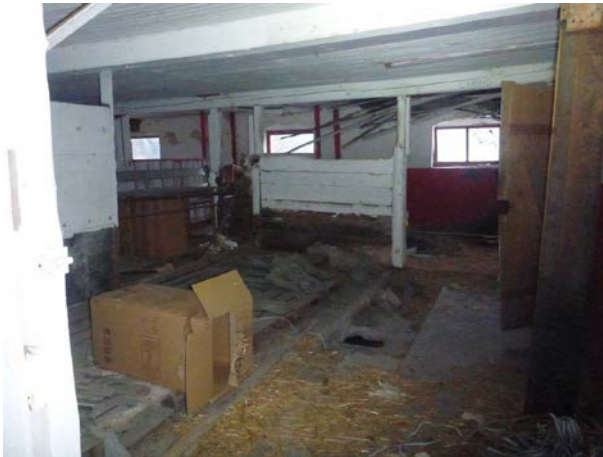
Figur 37 Betonggulv og -vegger i første etasje (fjøs), sørfløya i Prestegårdslåven.

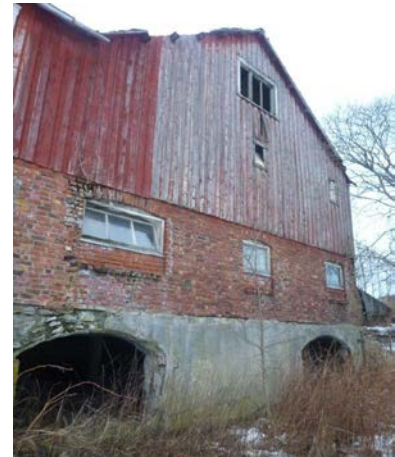
Figur 38 Betong- og teglvegg i Prestegårdslåven. Fraukjeller av betong.
