# Åfjordskroa og Åfjord rådhus, Åfjord kommune

Miljøkartlegging

DATO / REVISJON: 14. januar 2020 / 00

DOKUMENTKODE: 10215505-RIM-RAP-001

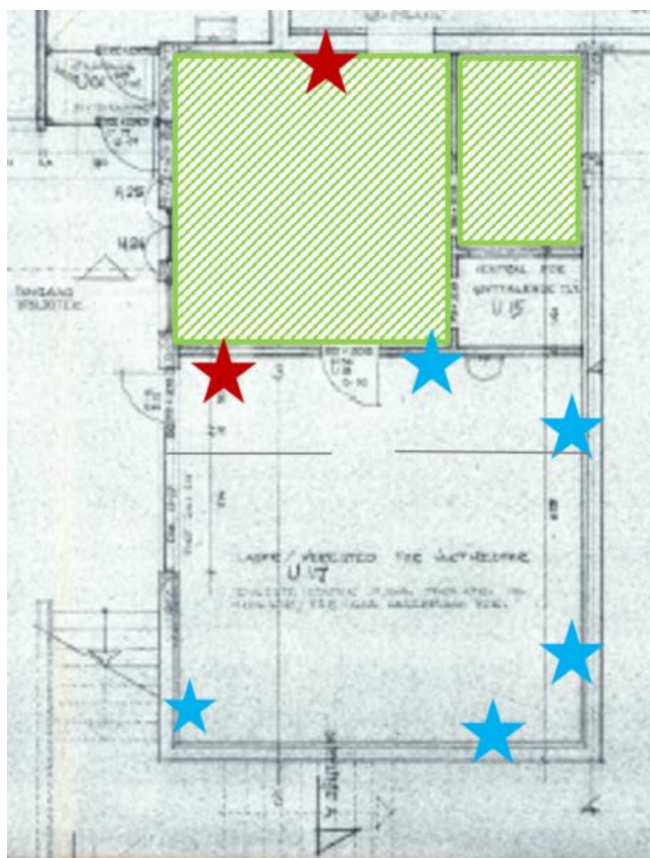
Figur 22 Planskisse av 2. etasje i Åfjordskroa med omtrentlig plassering av farlig avfall.

| Tegnforklaring: | |
|---|---|
| | Skjøter med asbest |
