RAPPORT

Coop Stokkøya, Åfjord

Sluttrapport for håndtering av forurensset
grunn

DOKUMENTKODE: 10215895-RIGm-RAP-001

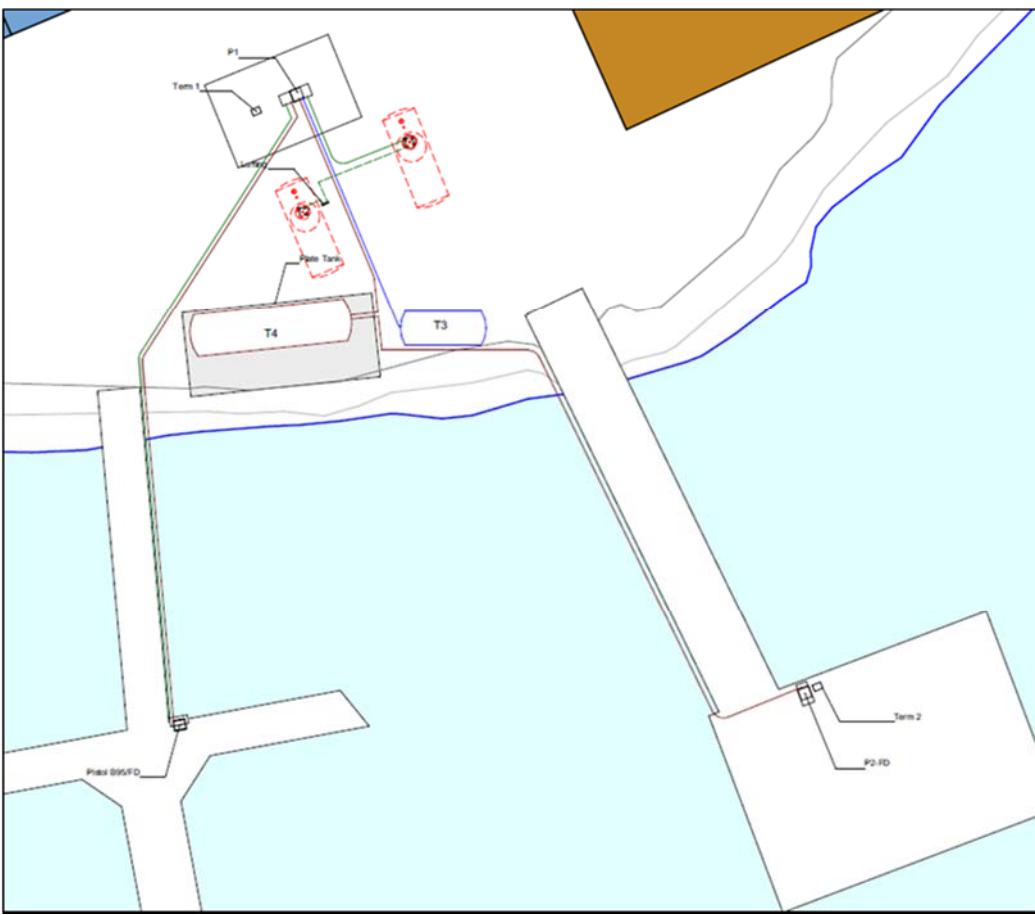
Figur 3 Situasjonsplan over drivstoffanlegget som skulle avvikles. Beliggenheten til de nedgravde tankene var avvikende i forhold til tegningen. De nedgravde tankene (T1 og T2) lå i realiteten nærmere betongplata/pumpene enn som er tegnet inn. Utsnitt av tegning 113763 A20-1, RNDdesign
