# TILSTANDSRAPPORT BOLIG

Adresse: Almenningen, 7180 Roan

Eiendommen: Gnr. 75, Bnr. 34

Boligtype: Feriehus 4,8m x 11 m + 3 x 4 m inngangsparti.

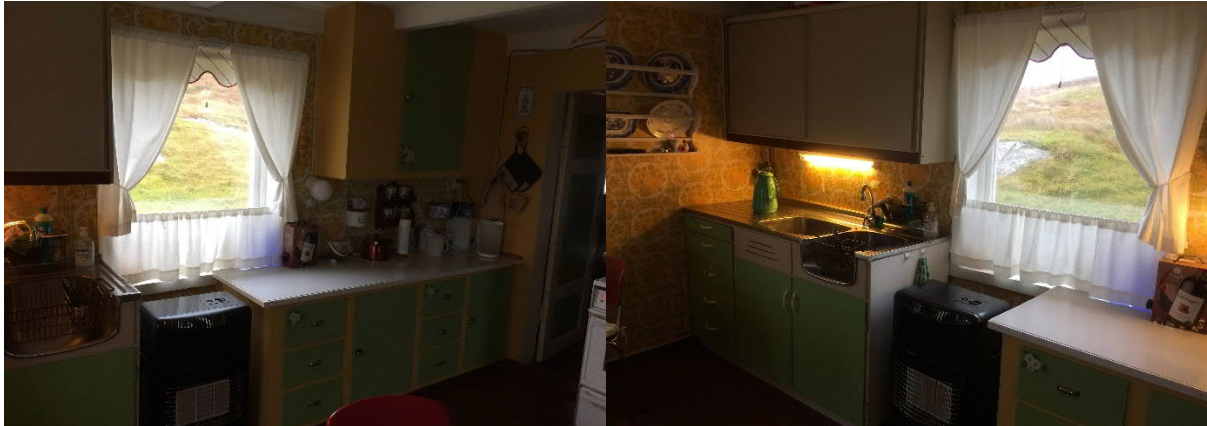
Kjøkken er av enkel standard, en del fra byggeår, og en del som er fra 70 tallet.

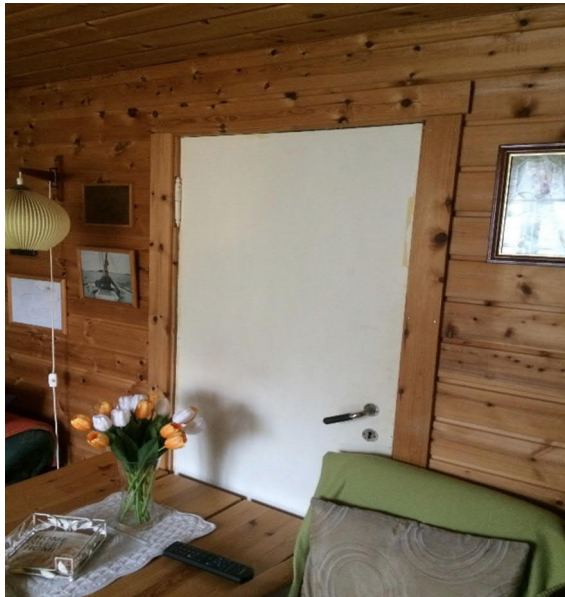
Vegger både i første etasje og på loft består av huntonitt-plater som er malt på noen vegger og med strie på andre vegger. På den ene stuen er det lagt panel utenpå huntonitt-platene.
