# Møteinnkalling

**Utvalg:** Koordineringsutvalg utvikling støysonene  
**Møtested:** Borgkinten, Ørland rådhus  
**Møtedato:** 09.11.2018  
**Tid:** 09:15

## KORTFATTET RAPPORT FRA BEFARING AVSKJÆRINGSGRØFT I NORD

Tid: Torsdag 25.10.2018 kl.13 – 16.

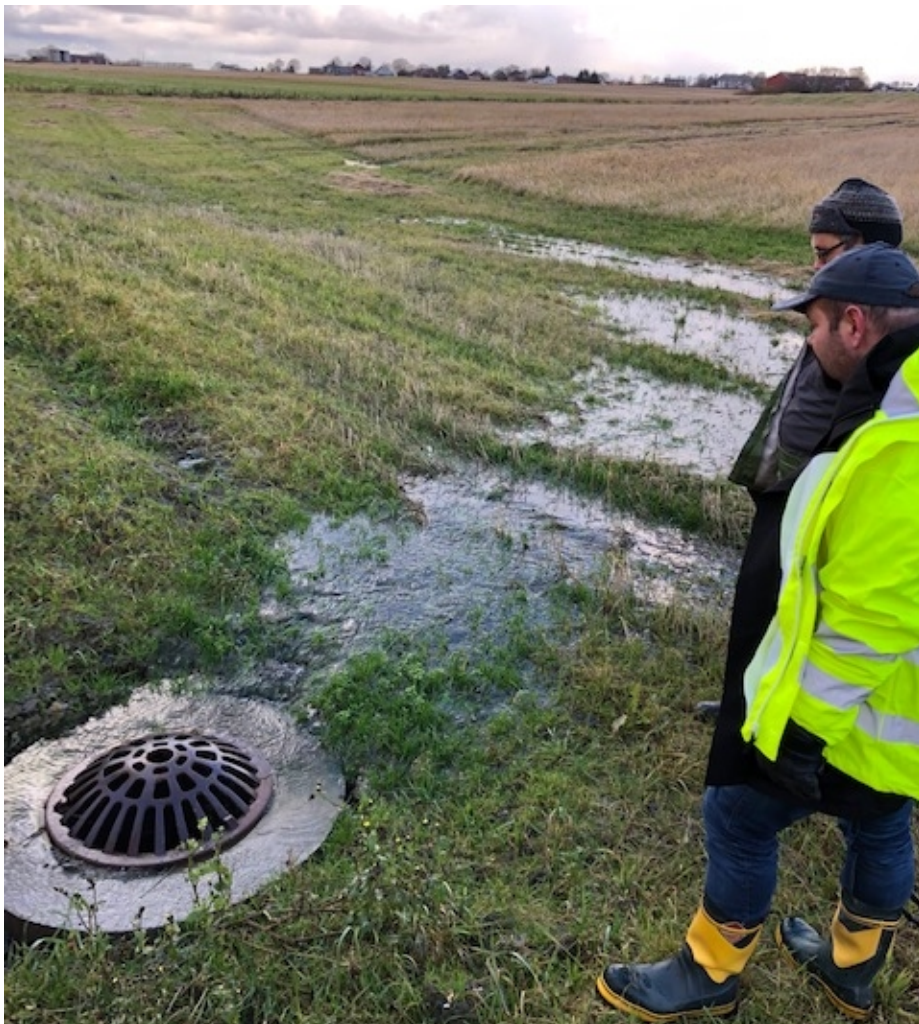
- Det er store kjøreskader og avlingsskader i store deler av området der anleggsarbeidet foregikk.
- Det er god fart på vatnet i avskjæringsgrøfta, men det står overflatevatn i hele området. Hvorfor?
