# 417206-05 Kampflybase - PG3, Riving av eiendommer i rød støysone

Tilstandsanalyse gnr. 74 bnr. 13 Trøa

DATO / REVISJON: 7. november 2019 / 02

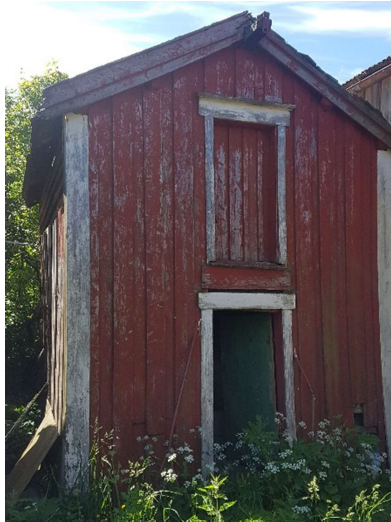
| <b>Primærkonstruksjon</b> | <p><b>Beskrivelse</b><br/>Åstak med liggetro.</p> <p><b>Tilstand</b><br/>Taket har flere skader i tro.</p> <p><b>TG 3</b></p> <p><b>Tiltak</b><br/>Skadet trevirke erstattes.</p> |

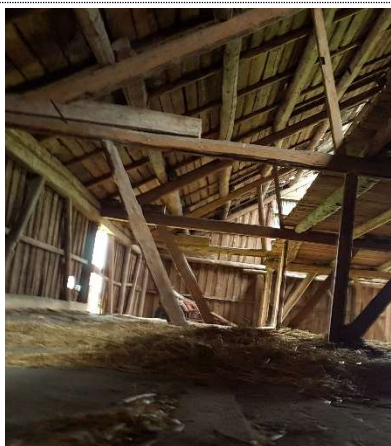
Stort sett i god stand. Enkelte større skader som har ført til lekkasjer.

TG 2
