# Blomsterveien 1, Ørland kommune

Miljøkartlegging

DATO / REVISJON: 1. april 2019 / 01

DOKUMENTKODE: 41-74/60-RAP-M-001-A

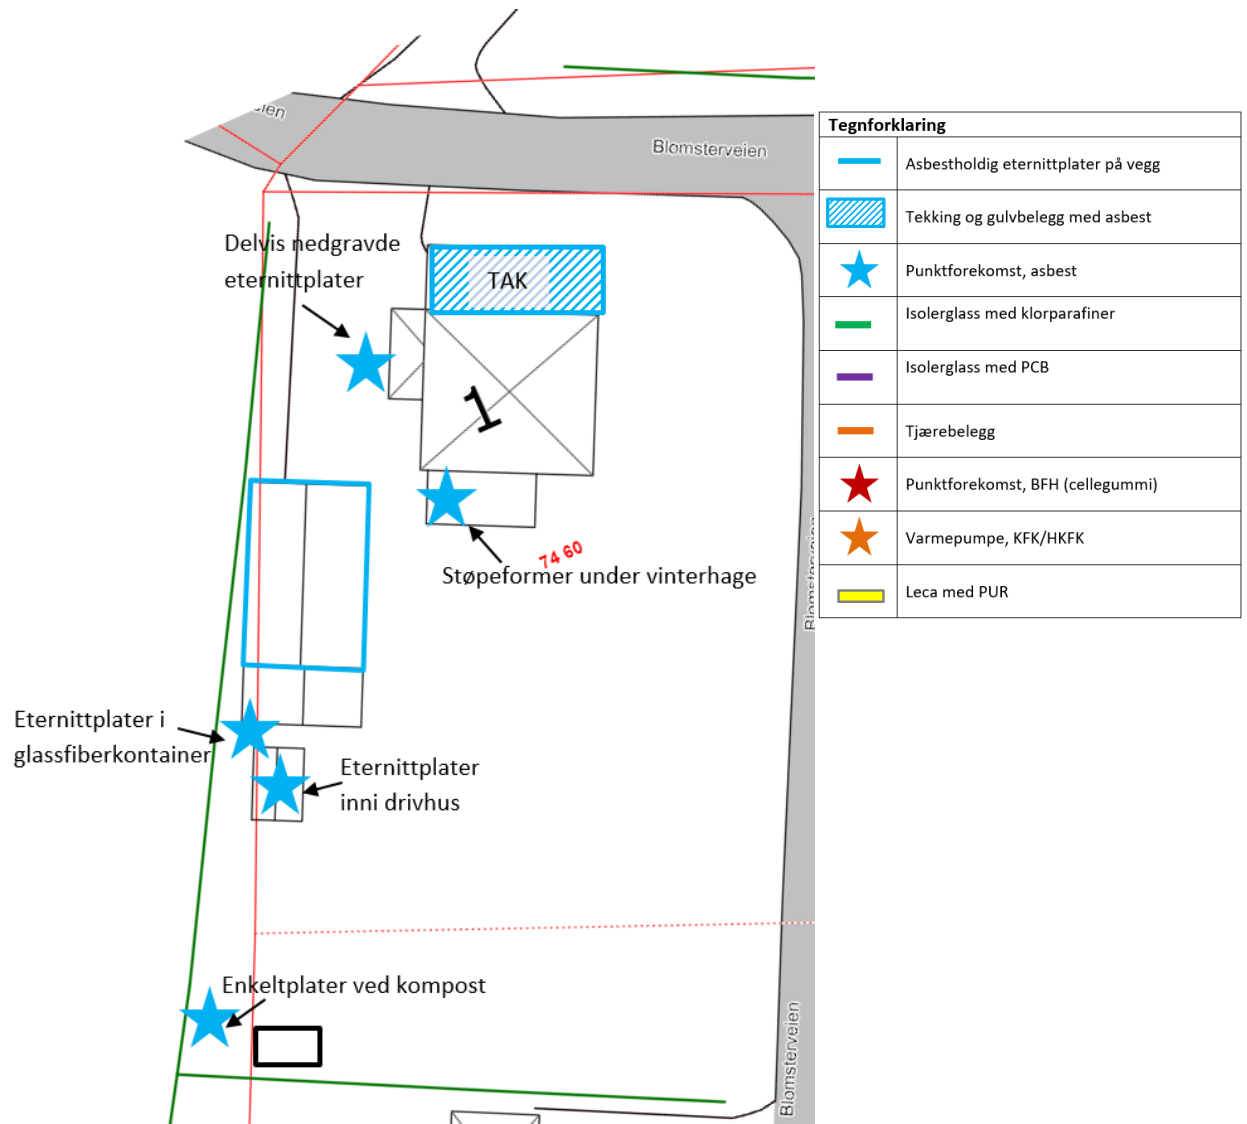
Figur 22 Kartutsnitt av eiendommen med omtrentlig plassangivelse av farlig avfall.

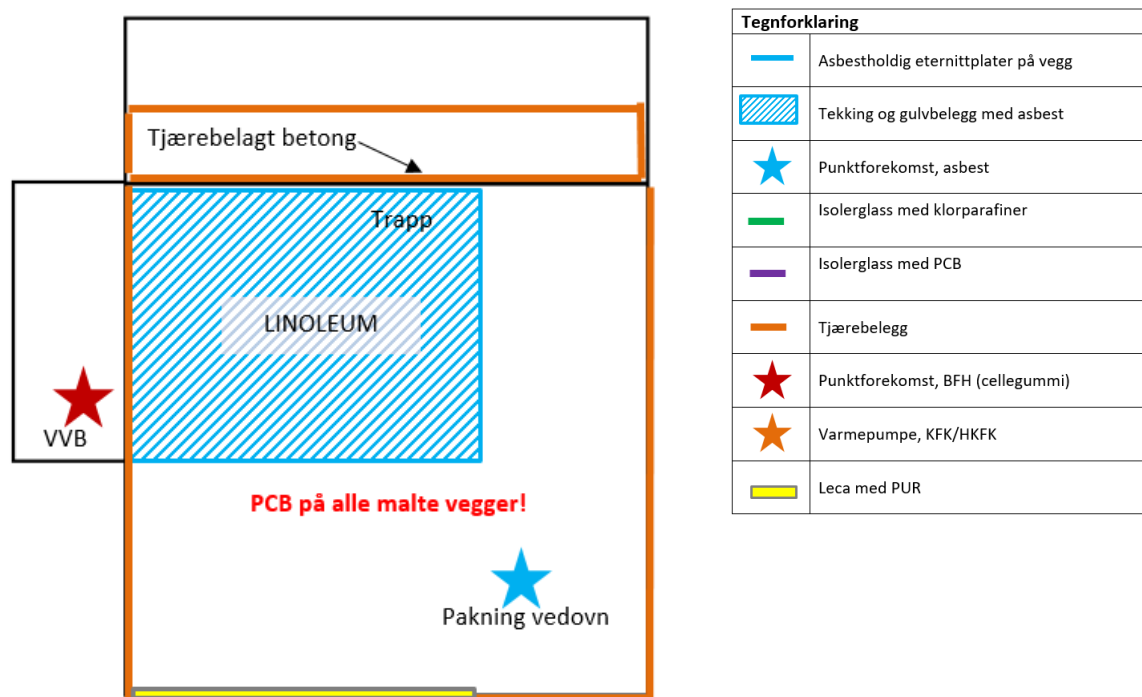
Figur 23 Planskisse av kjelleren i boligen med omtrentlig plassangivelse av farlig avfall. Omfang av gulvbelegg er ikke avmerket (foruten asbestholdig). Omfang av lecablokker med PUR-skum er uklart, men vegg hvor dette ble registrert er markert på skissen.

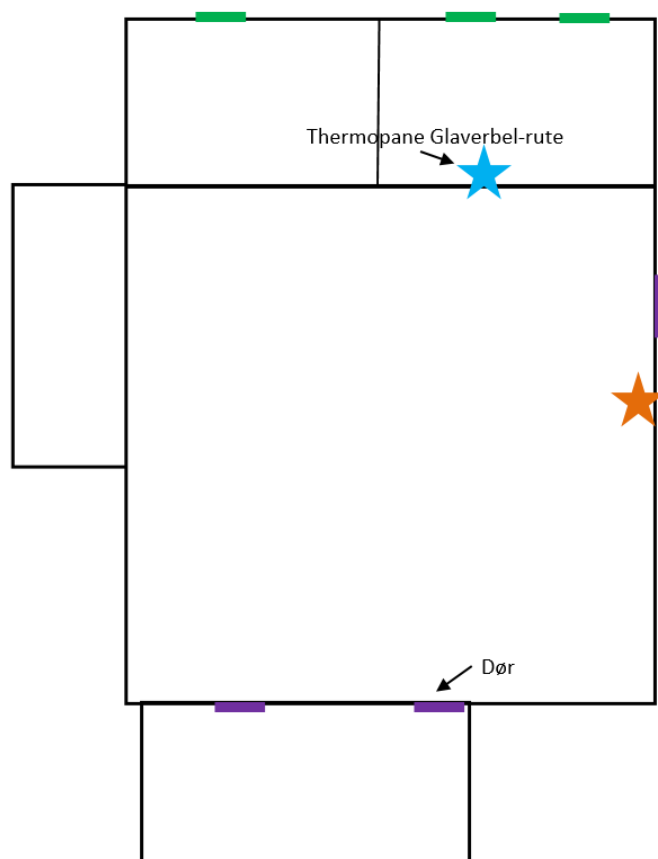
Figur 24 Planskisse av 1. etasje med omtrentlig plassangivelse av farlig avfall. Omfang av gulvbelegg og gulvteppe er ikke avmerket.
