### Miljøtekniske grunnundersøkelser og tiltaksplan – søppelfylling ved Fuglmoen, Osen kommune

Prosjekt: Fv. 715 Fuglmoen, SVV - RIM

Dokumentnummer: 55643001-RIM-R01

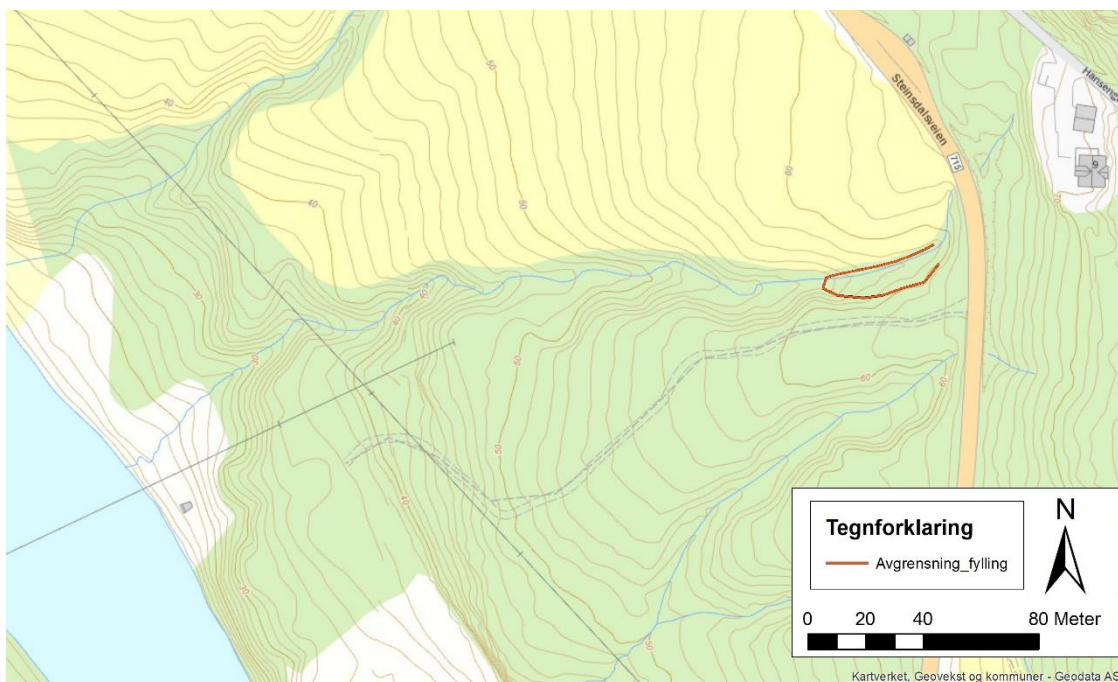
Eksisterende fylling er plassert over bekken som renner under fylkesvegen (Figur 1.2). Etter å ha rent gjennom fyllinga, kommer bekken ut som et godt definert sig, nederst i fyllinga. Sigevannet fortsetter deretter som en bekk nedover langs jordet.

Figur 1.2 Kartet viser bekken som krysser fv. 715. Antatt utbredelse av eksisterende fylling er angitt.

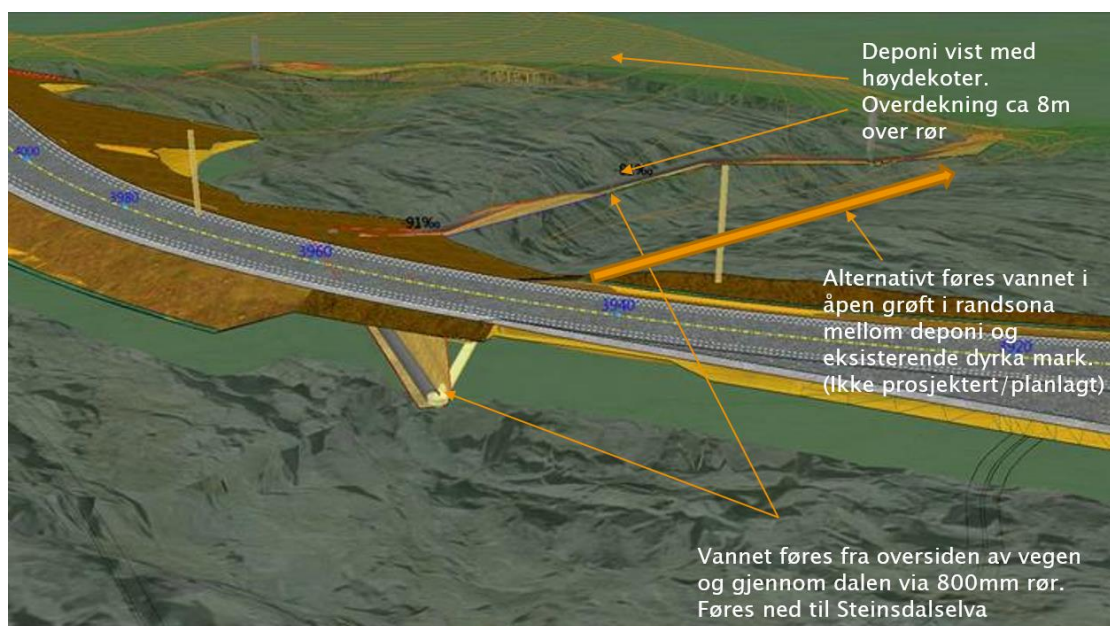
Figur 6.1 Figuren viser en skisse av hvordan Statens vegvesen ønsker å utforme et deponi på toppen av eksisterende fylling.

I øvre del av fyllinga er det påvist bly tilsvarende farlig avfall. Det ser derimot ikke ut til at det lekker bly ut av fyllinga. Det ser derfor ikke ut til å være problematisk å la forurensningen bli liggende der den er.

Statens vegvesen vil legge bekken i rør. Dette vil reduseres muligheten for utlekking av forurensning til omgivelsene. Sweco vurderer derfor at tiltaket vil redusere risikoen for spredning av forurensning, sammenliknet med dagens situasjon. Dette vil bidra til å nå målet om god økologisk og kjemisk tilstand i Steinsdalselva innen 2021.
