Oppdragsgiver: **Trøndelag Fylkeskommune**

Oppdragsnr.: **5206614** Dokumentnr.: **01**

**Dato** 2020-09-17

## ► Tilstandsvurdering Sandviksberget kai

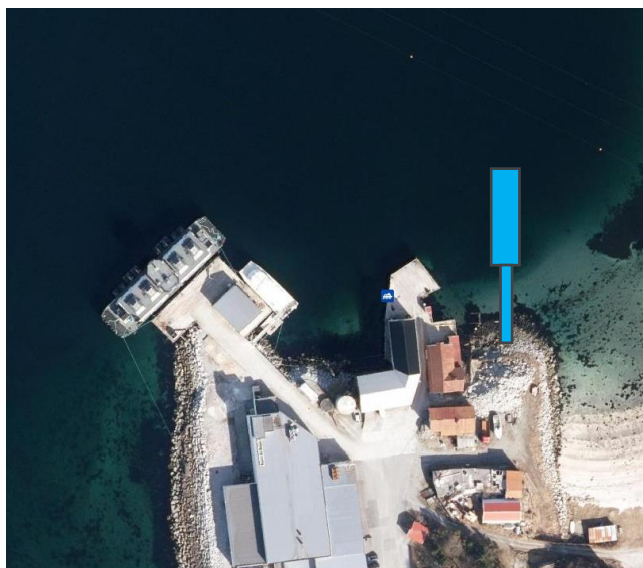
Ny flytende hurtigbåtkai tilsvarende løsning i Namsos kan være aktuell også på Sandviksberget. Se prinsippsskisse for mulig plassering under.

Figur 1: Prinsippsskisse for mulig plassering av ny hurtigbåtkai.
