## NOTAT

OPPDRAK	<b>Hjelopen, Leksvik</b>	DOKUMENTKODE	10206802-RIG-NOT-002
EMNE	Vurdering av planlagt masseflytting	TILGJENGELIGHET	Åpen
OPPDRAGSGIVER	<b>Hjellup Fjordbo AS</b>	OPPDRAGSLEDER	Arne Vik
KONTAKTPERSON	Ole Gunnar Hjelop	SAKSBEH	Arne Vik
KOPI		ANSVARLIG ENHET	10234011 Midt Geoteknikk

### 1 Innledning

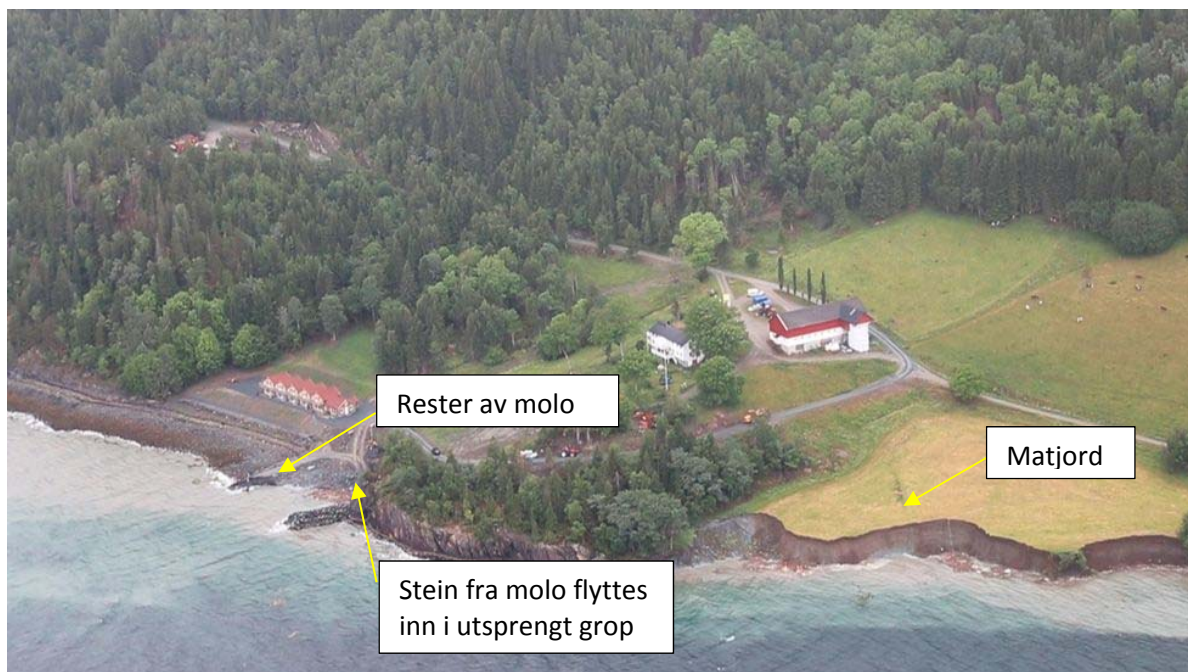
Figur 1. Flyfoto med angivelse av områder med planlagt masseflytting

Dette notatet inneholder geotekniske vurderinger knyttet til disse planlagte masseflyttingene. Områdene er vist i figur 1 under.
