# NOTAT

Oppdrag **1350033269 – Stadsbygd skole (task 107)**  
Kunde **Indre Fosen kommune**  
Notat nr. **F-NOT-001**  
Til **Rune Berg, Indre Fosen kommune**  
Dato **2021-01-24**  
Utført av **Aleksander Vikdal**  
Kontrollert av **Björn Magnusson**  
Godkjent av **Björn Magnusson**

## STADSBYGD SKOLE - OPPSUMMERENDE NOTAT FRA BEFARING

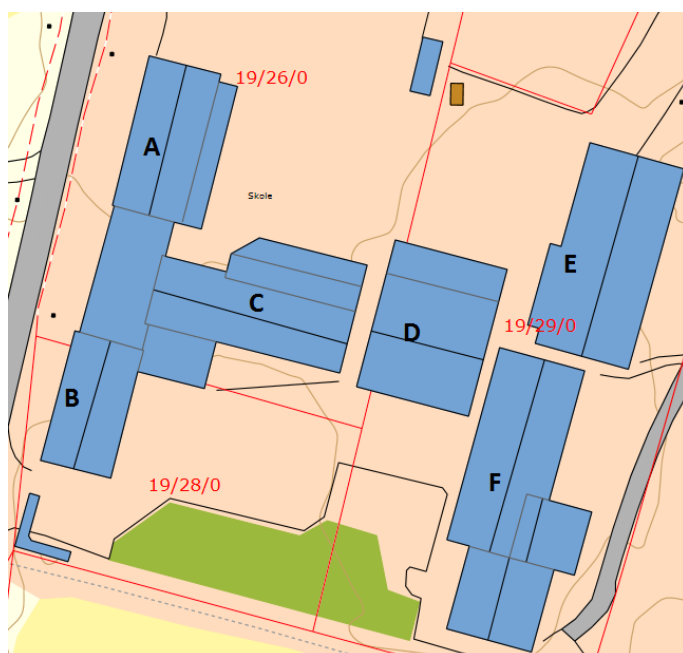
Figur 1 Stadsbygd skole (Kilde: Kommunens karttjeneste)

I dette notatet angis de ulike byggene med bokstaver for å forenkle stedsangivelsen. Dette er vist på figur under.

Hovedbygget (ABCD) har en samlet grunnflate på 1340 m<sup>2</sup>. I tillegg har skolen to mindre frittstående bygg på hhv. 350 m<sup>2</sup> (E) og 460 m<sup>2</sup> (F).
