## NOTAT

| KUNDE / PROSJEKT<br>Helge Åsmund Lillemo<br>Helge Lillemo - Flom og geo - Sørfjordvegen 535 | PROSJEKTLEDER<br>Ane Eva Lange | DATO<br>20.08.2019 |

Sweco Norge AS, Steinkjer er engasjert av Helge Lillemo for vurdering av geotekniske forhold med nytt plassering av eksisterende privat hus (gnr/ bnr 156/9) i forbindelse med forprosjektet.

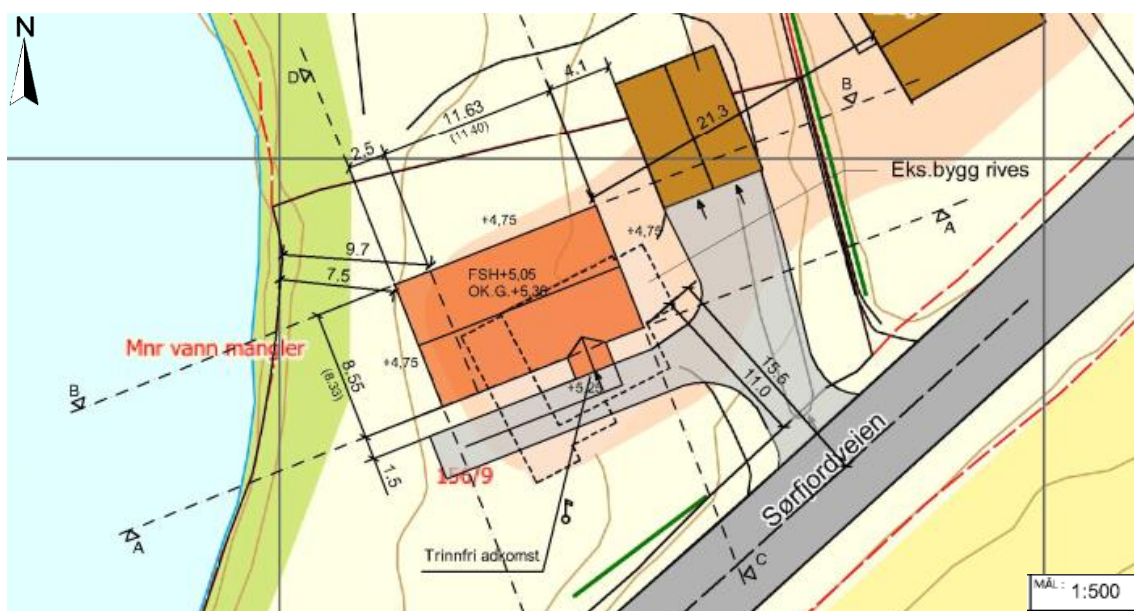
Figur 1: Utsnitt av situasjonskart over tiltaket <sup>1/</sup>. Det eksisterende hus er markert med sort stripet linje og ny plassering er orangefarget.

I forbindelse med planlegning av nytt hus plassering av eksisterende hus, er Sweco Norge AS engasjert til å vurdere det geotekniske del av tiltaket (Figur 1).

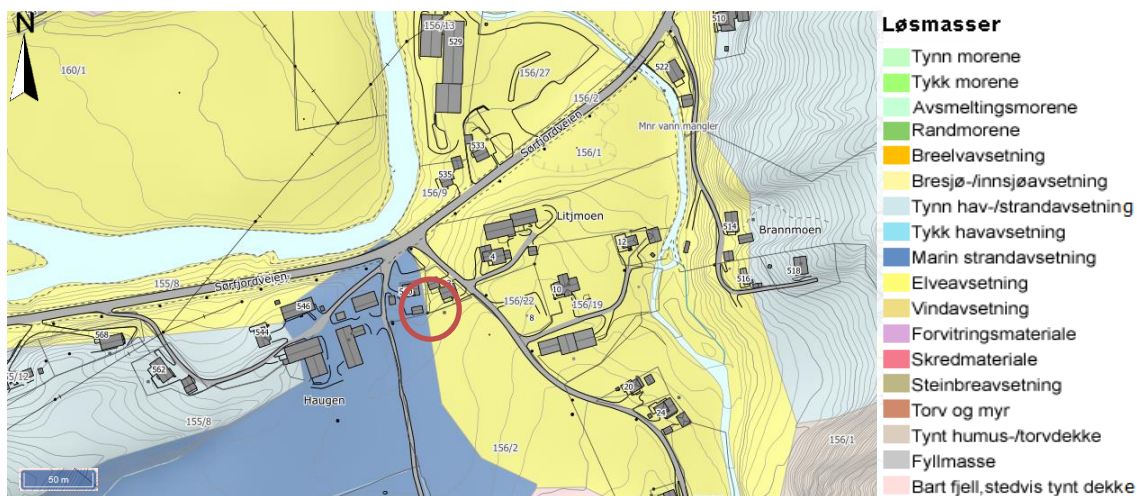
Figur 2: Løsmassene i området <sup>/3/</sup>. Tiltaket er markert med rød sirkel.

Løsmassene i området består av elve- og bekkeavsetninger, hvilket er løsmassematerialer som er transportert og avsatt av elver og bekker (Figur 2). Det dominerende bestanddel i det type løsmasse type er sand og grus som er sortert og rundet. I henhold til NGUs hjemmeside varierer mektigheten for dette løsmassetype fra 0,5 m til mer enn 10 m <sup>/3/</sup>.
