| Oppdragsgiver: | Indre Fosen kommune |
| Oppdragsnavn: | Reguleringsplan Seilspanlegg Nedre Fallet |
| Oppdragsnummer: | 625398-01 |

## NOTAT Geoteknikk

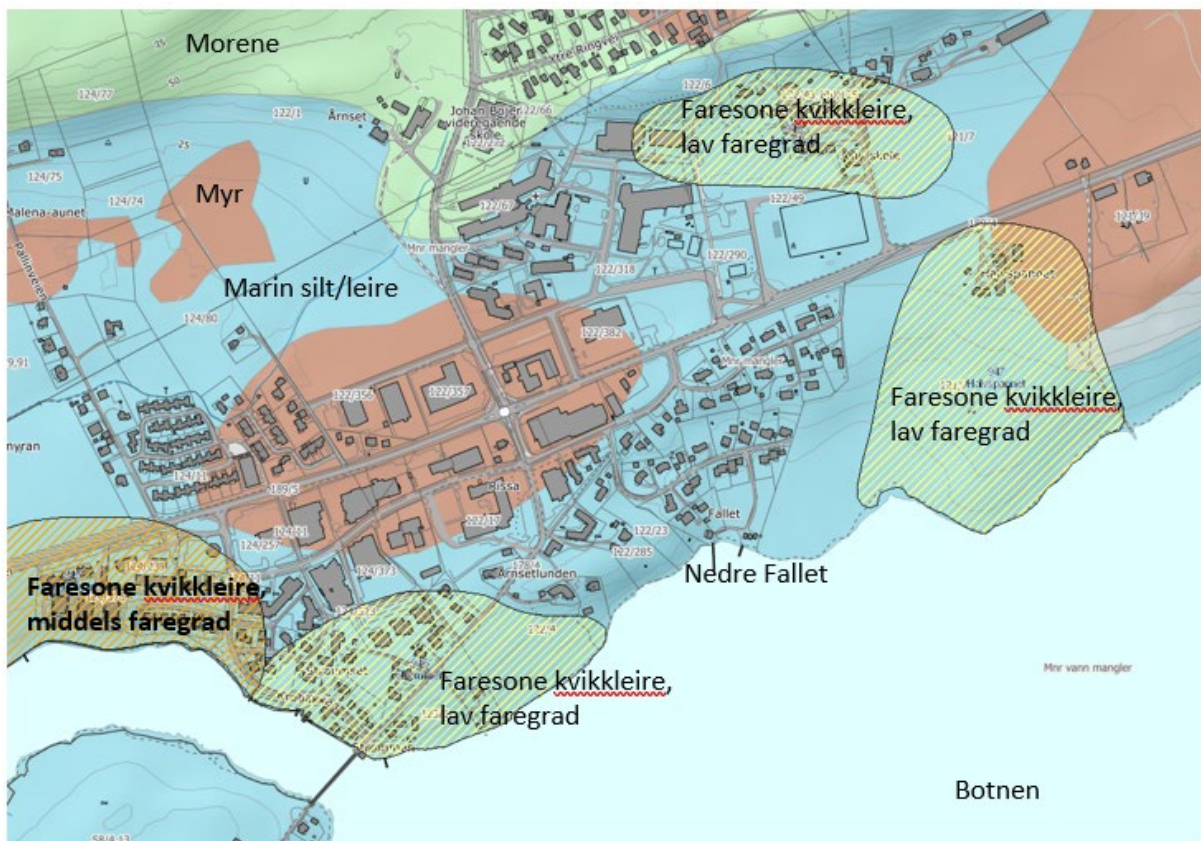
Figur 1 Løsmassekart over området rundt Nedre Fallet med registrerte faresoner for kvikkleireskred, [http://geo.ngu.no/kart/losmasse\\_mobil/](http://geo.ngu.no/kart/losmasse_mobil/)

Løsmassene ved Nedre Fallet er kartlagt som tykke marine hav- og fjordavsetninger som oftest består av silt og leire. Området ligger i en gammel skredgrop (derav navnet), og utraste leirmasser har sklidd ut forbi planlagt seilspannsenter og videre ut i Botn. Både sørvest og nordøst for Nedre Fallet er det kartlagt kvikkleiresoner med lav faregrad (se figur 1). Avstanden fra Nedre Fallet til disse sonene er minst 200 m. Det er i tillegg kartlagt en kvikkleiresone med middels faregrad ca. 550 m vest for Nedre Fallet.
