Oppdrag **6120786 Rissa kommune - oppdatering av branntegninger (RIBr)**  
 Kunde **Rissa kommune**  
 Notat nr. **008**  
 Til **Jan Olav Holten, Rissa kommune**  
**Per Olav Foss, Rissa kommune**

## STADSBYGD SKOLE - OPPSUMMERENDE NOTAT FRA BEFARING

Rambøll Norge AS er engasjert av Rissa kommune for å gjennomgå og oppdatere branntekniske tegninger for ti særskilte brannobjekt i Rissa kommune.

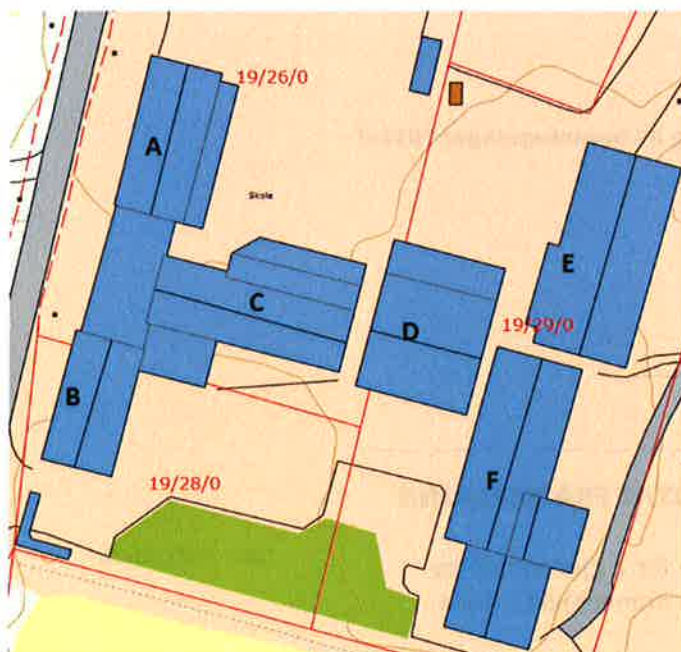
Figur 1 Stadsbygd skole (Kilde: Kommunens karttjeneste)

I dette notatet angis de ulike byggene med bokstaver for å forenkle stedsangivelsen. Dette er vist på figur under.

Hovedbygget (ABCD) har en samlet grunnflate på 1340 m<sup>2</sup>. I tillegg har skolen to mindre frittstående bygg på hhv. 350 m<sup>2</sup> (E) og 460 m<sup>2</sup> (F).

Skolens nyeste tilbygg (Bygg D) er skilt fra bygget for øvrig med seksjoneringsvegg.
