## - VEDLEGG 1 -

### **VEDR. SØKNAD OM VEDLIKEHOLDSTILTAK, SMÅBÅTHAVN FOR NAUSTHYLLA BÅT OG VELFORENING.**

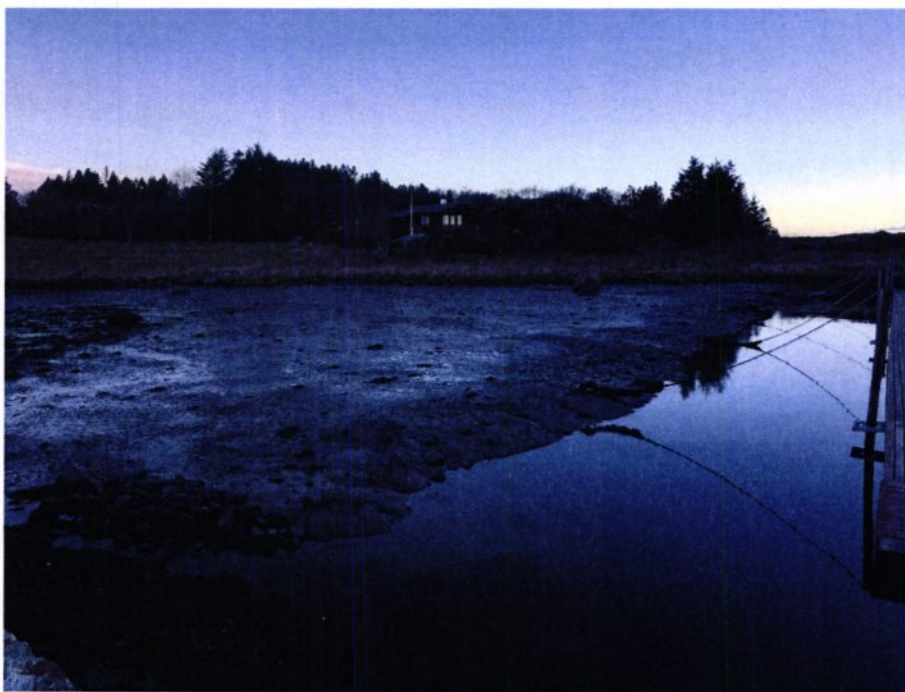
Området på østsiden hvor naturstein forstøtningsmur ønskes bygget. Muren planlegges plassert i området ved festepunkter for brygge, utløp av bekk til venstre i bildet.

På grunn av dette ser vi behov for å avgrense avrenningen med tilsigsmasser til båthavna, og ønsker derfor å etablere en naturstein mur, også på østsiden. Naturstein muren tenkes plassert som vist i **Vedlegg 4**, og vil bli bygget opp ved naturstein fra ca. 0.5 m under tidevannsnul til en høyde ca 0.5 m over høyeste tidevannsnivå.

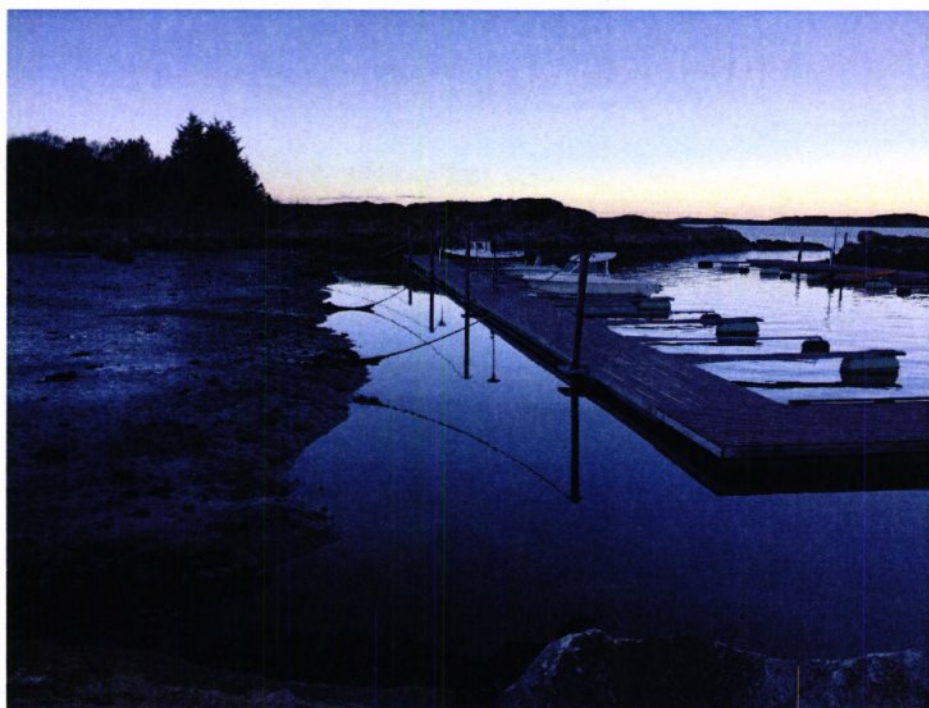
Oversiktsbilde, småbåthavnas østside.

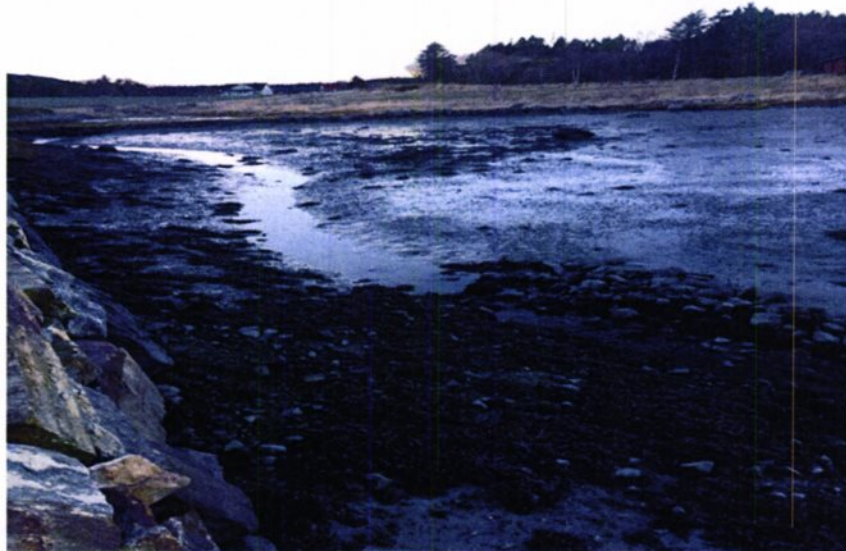
Utløp av bekkefar, ønskes steinsatt evt. lagt i rør.

- Oppsett av en naturstein mur på småbåthavnas østside for å avlede avrenningsmasser fra jordvollen på østsiden.
- Steinsette nedre deler av bekkefar evt. legge bekken som kommer inn i småbåthavna fra østsiden i rør.
- Flytte øvre del av løsmasseavsetninger ved havnas innseilingstrase på vestsiden av havna og deponere opptatte masser bak den planlagte natursteins mur på småbåthavnas østside.

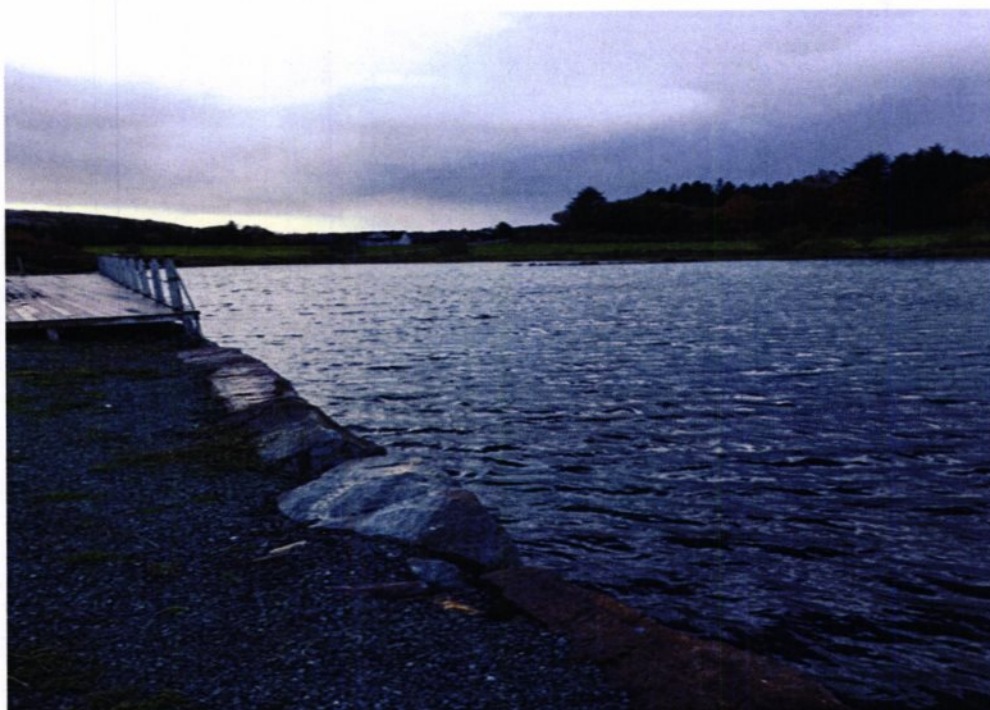
Båthavnas østside ved høyvann.

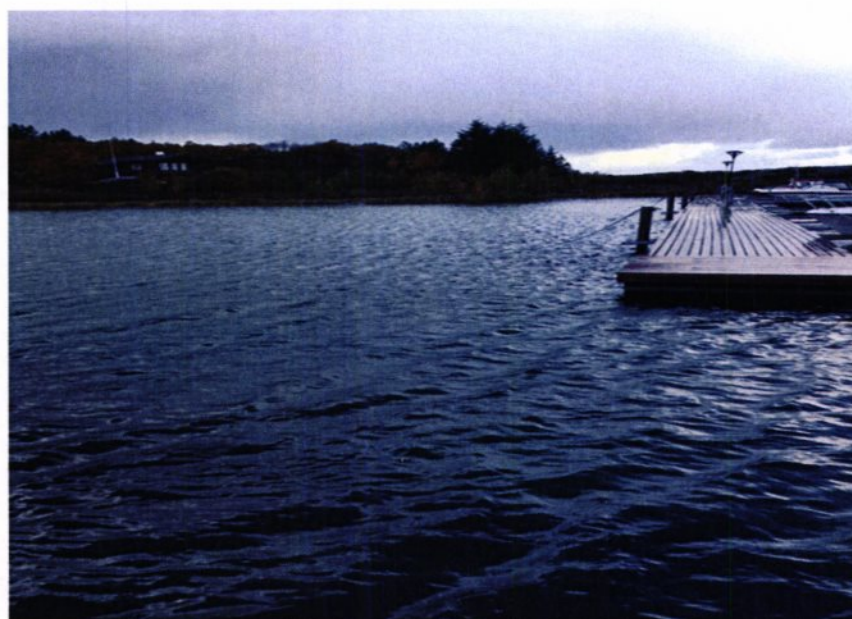
Båthavna ved høyvann sett mot sør. Planlagt lokalisering av ny naturstein mur vil bli i området for innfesting av forankringslinjer til småbåthavnas østlige brygge.

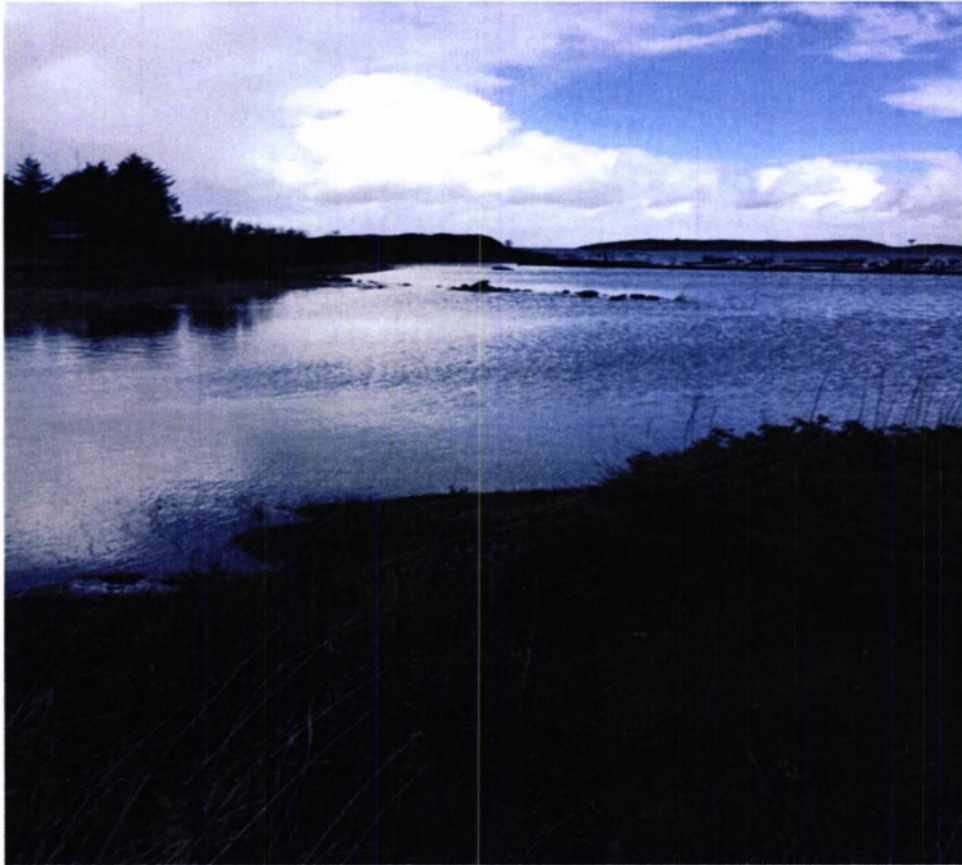
Oversiktsbilde, småbåthavna sett mot vest ved høyvann (fra det området hvor bekken renner inn).
