| Project:<br>Hastereparasjon vannledning til Storfosna | | | document number:<br><b>2149-xxxx-xxxx-xx</b> | | issue:<br><b>1</b> | |
| Document title:<br><b>Sluttrapport hastereparasjon vannledning til Storfosna</b> | | | Page:<br><b>1 of 9</b> | | Category:<br><b>PBL</b> | |
| <b>Scope:</b><br><br>Dette dokumentet beskriver undersøkelser og reparasjonsarbeider på vannførende sjøledning mellom Garten og Storfosna, utført av Seløy Undervannsservice AS. | | | | | | |

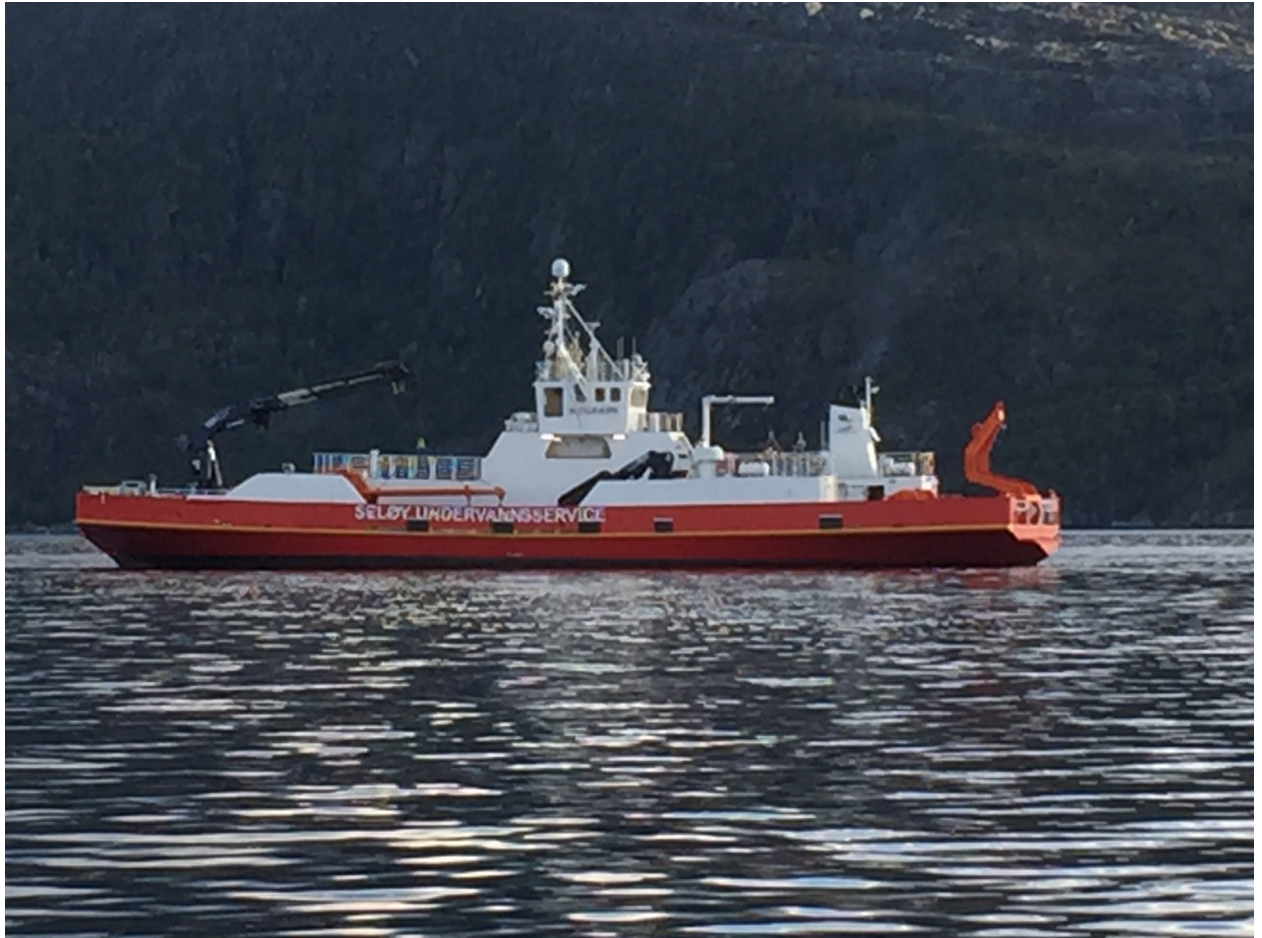
### **2.1 Nautilus Aldra**

Heving, reparasjonsarbeider og senking av sjøledning ble utført av Nautilus Aldra.

6.2.21 etablerer Nautilus Aldra fortøyninger ved lokalisert skade og starter arbeidene med heving av skadet sjøledning. Vha. ROV og kran heves ledningen til overflaten, hvor skadet parti kappes ut, og ledning sammenføres. Vannledning holdes til fartøy over natten

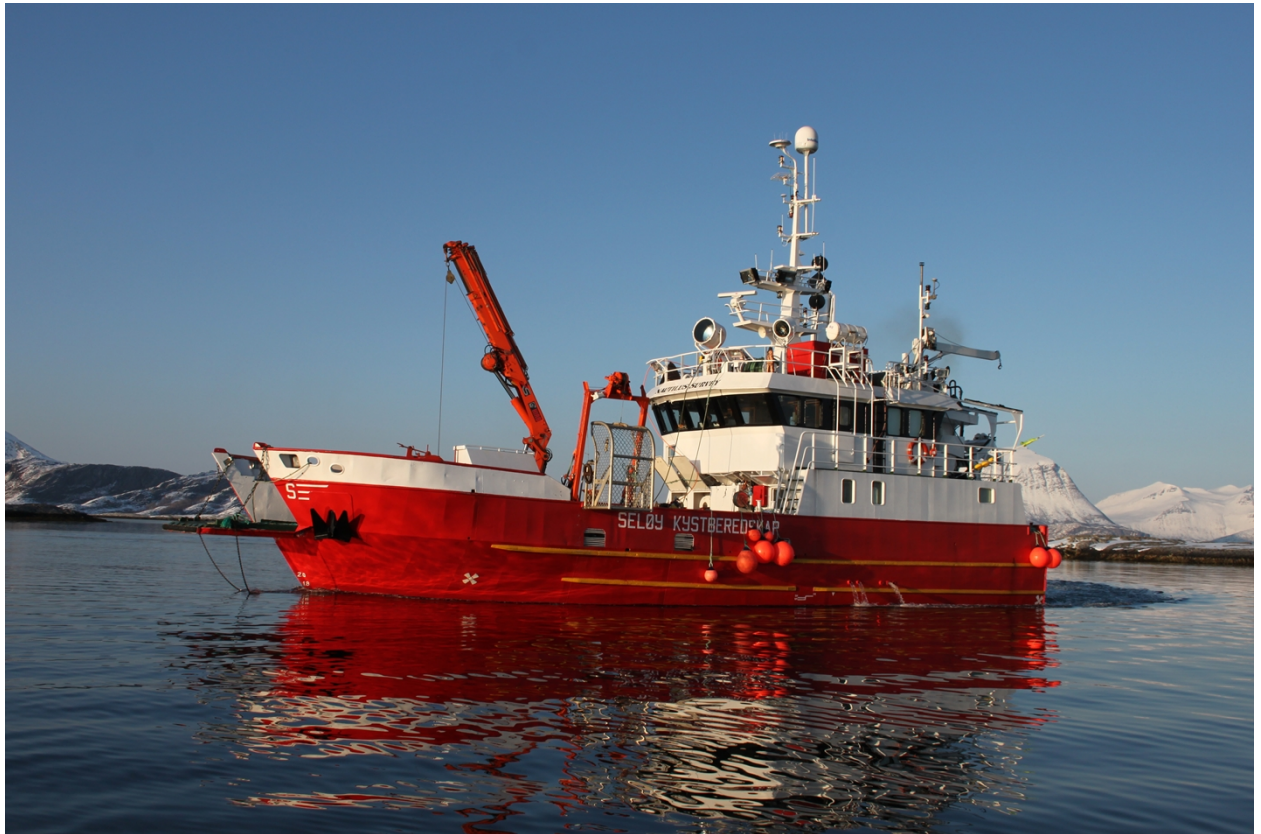
## **2.2 Nautilus Survey**

ROV-undersøkelser ble utført av Nautilus Survey.

Støttefartøy under utbedringsarbeider

Ved ankomst startet Nautilus Survey ROV-undersøkelse av rørledningen, fra Storfosna mot Garten. Det observeres kryssende ledninger og kabler, men ingen tydelige tegn på skade. ROV-undersøkelse fortsetter fra morgenen 4.2. I løpet av formiddag finner vi en kraftig knekk på ledningen, som trolig er årsak til at ledningen ikke er vannførende.
