## NOTAT

| OPPDRAAG | <b>Sørmarkfjellet Vindkraftverk</b> | DOKUMENTKODE | 10209904-02-LARK-NOT-01 |
| EMNE | Landskapstilpassing Servicebygg | TILGJENGELIGHET | Åpen |

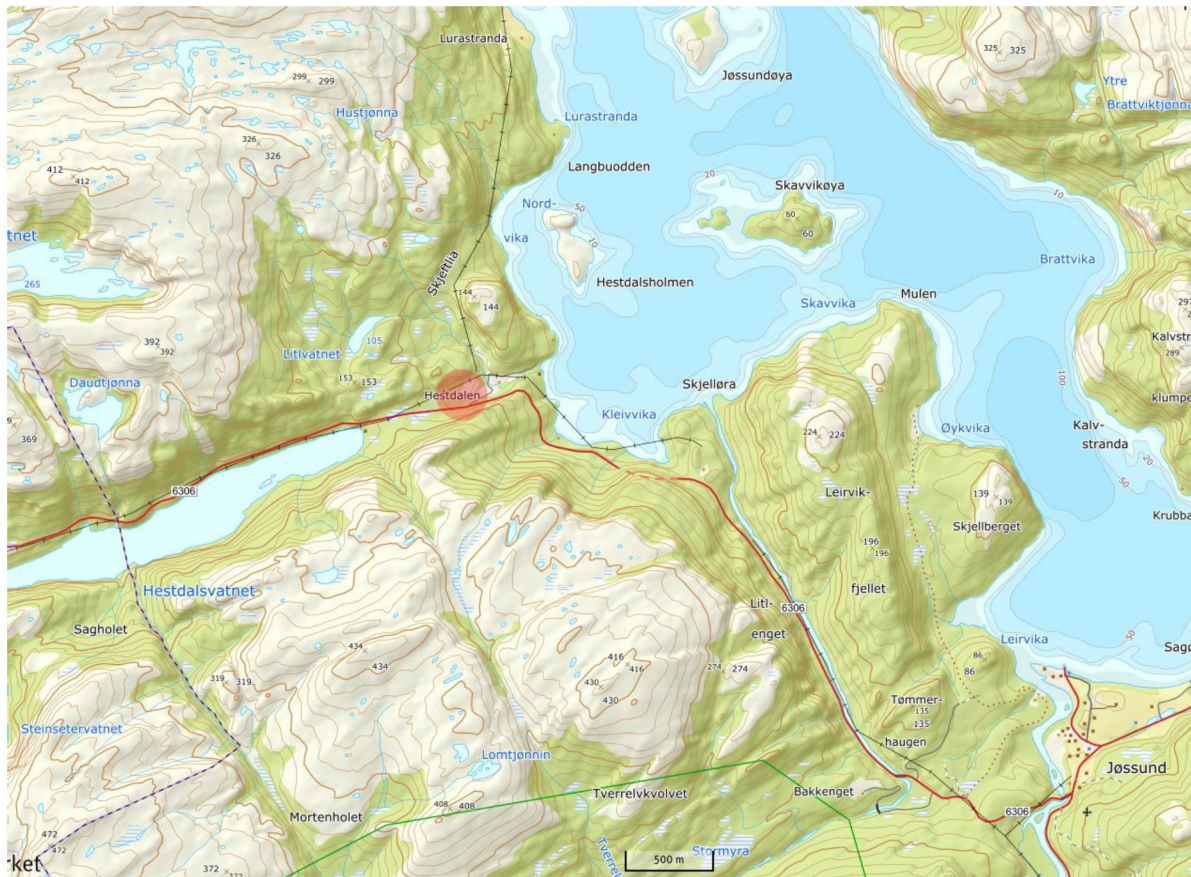
Figur 1 Lokasjon for servicebygg tomt er markert med rød sirkel. Tomten ligger i en svakt hellende dalgang der terrenget bikker kraftigere nedover øst for lokasjonen, noe som bidrar til svært begrenset eksponering.

Servicebyggtomta er lokalisert til Hestdalen, et mindre dalføre på vestsida av Jøssundfjorden.

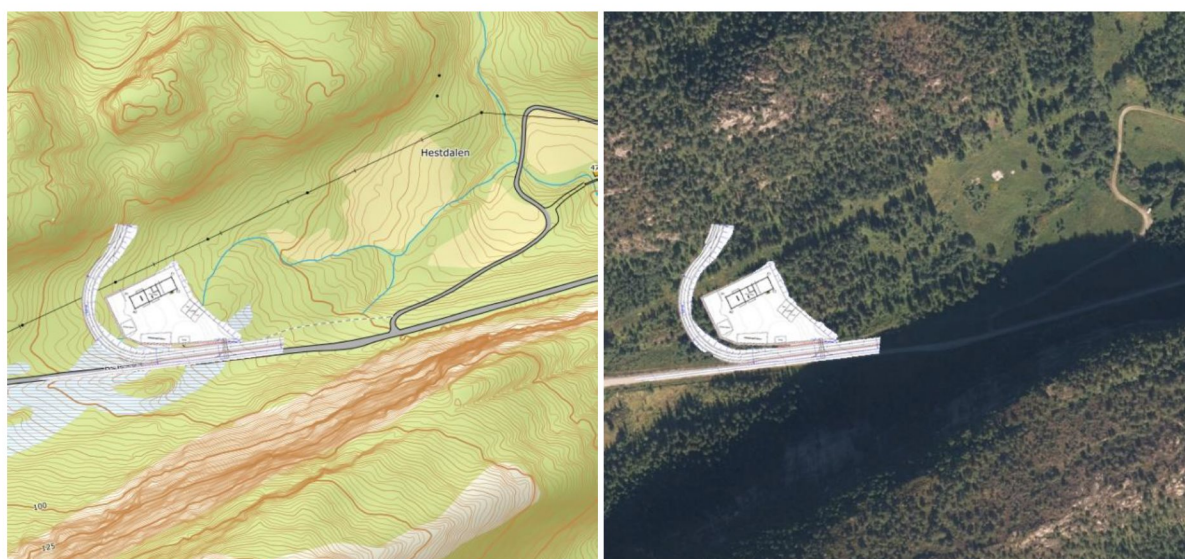
Figur 2 viser at området er plassert tett på eksisterende infrastruktur, mellom kraftledning og veganlegg og beliggende i en innersving i forhold til nytt veganlegg, noe som gir en god samling av inngrepene. Orthofotoet viser at området er skogkledd som igjen vil redusere eksponering ytterligere.

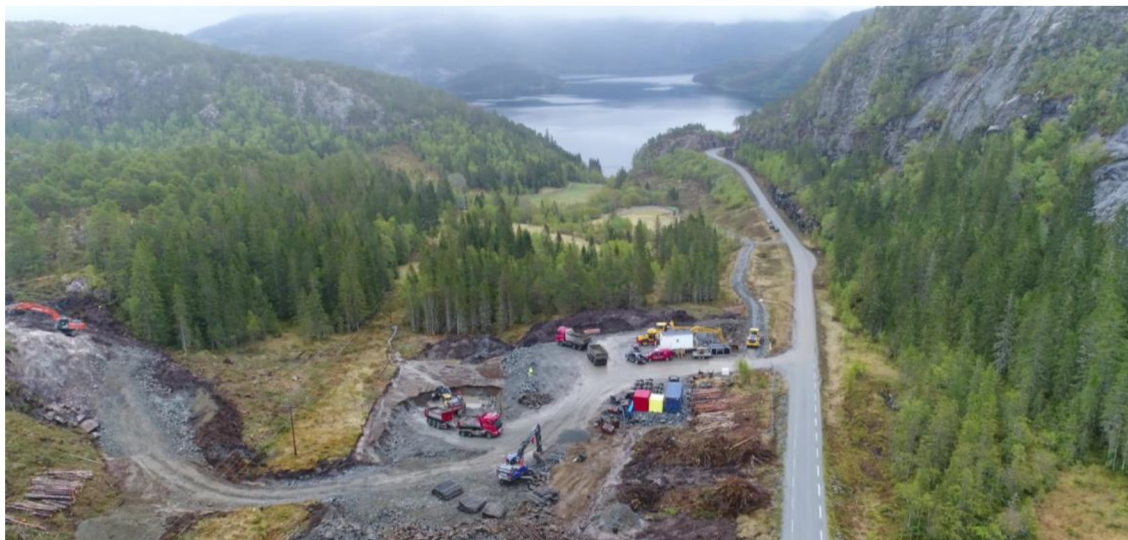
*Figur 3 Viser påbegynt grunnarbeid ved servicetomta som har avdekket større mengder løsmasse med blant annet leire. For stabil grunn under bygget er det derfor behov for masseutskifting og bygget er lagt noe frem på tomten for å gi rom for dette med begrenset inngrep.*

Det er søkt å finne et område der en større flate kunne opparbeides med begrensa behov for fylling og skjæring. Tomta er plassert tett på eksisterende og fremtidig infrastruktur for god samling av inngrepene. Området har god avgrensing av bratte åssider i sideretning mens skogen i tilliggende områder vil begrense eksponering av tomt og bygg i lengderetning. Tomta har et rikt løsmasselag på 4-5 m. Skjæringene vil derfor bli slake og på sikt revegetert.

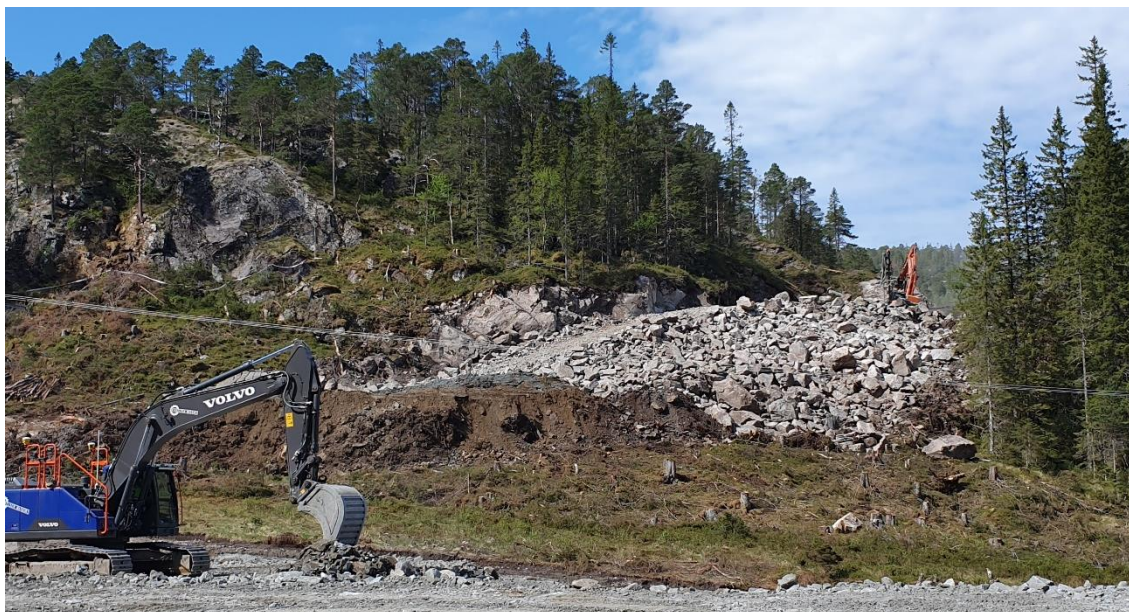
*Bilde 1 viser bilde tatt fra sør. Servicebygget vil ligge noe mot venstre i bildet, der kollen i bakkant vil danne en bakvegg som demper den visuelle virkningen av bygget i landskapsrommet.*

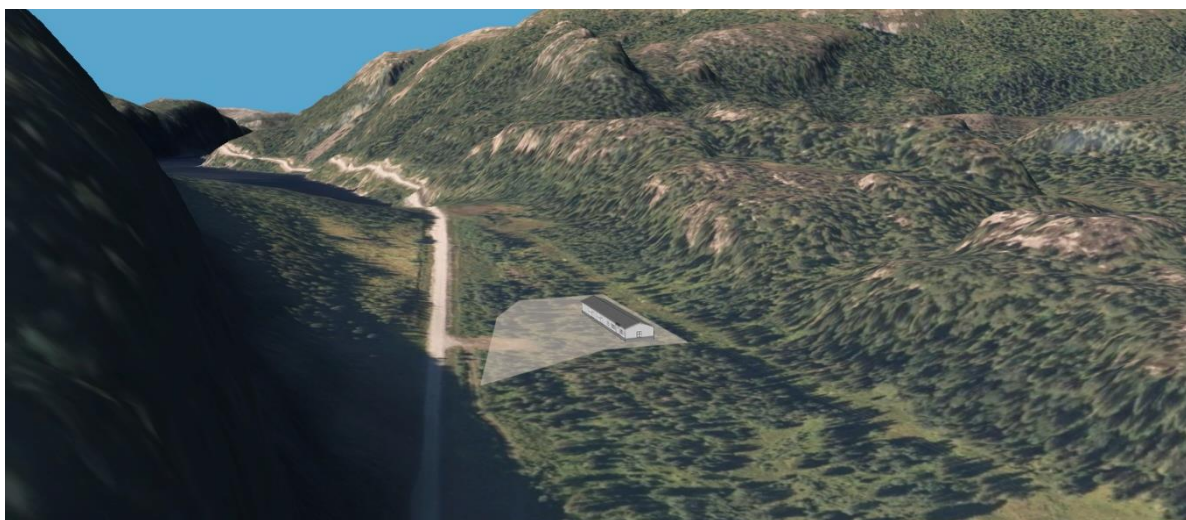
*Figur 4 Illustrasjonen, sett inn fra øst viser tomte med bygget som har fått retning med de overordna terrengformene som danner en bakvegg i forhold til bygget.*

Det er ønskelig å dempe den visuelle virkningen av bygningsmassen ved å forankre denne mot terrenget. Bygget er derfor gitt samme retning som de overordna strukturene i landskapsbildet, som vil danne bakvegg i forhold til bygget.

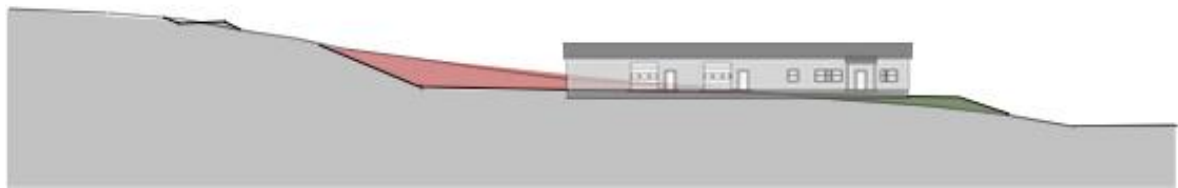
Figur 6 Snitt A-A viser at tomten fremstår som noe senket i terrenget, noe som er med på å dempe den visuelle virkningen av bygget. Skråningen mot vest (til venstre i illustrasjonen) er lagt ned og vil på sikt bli vegetert.

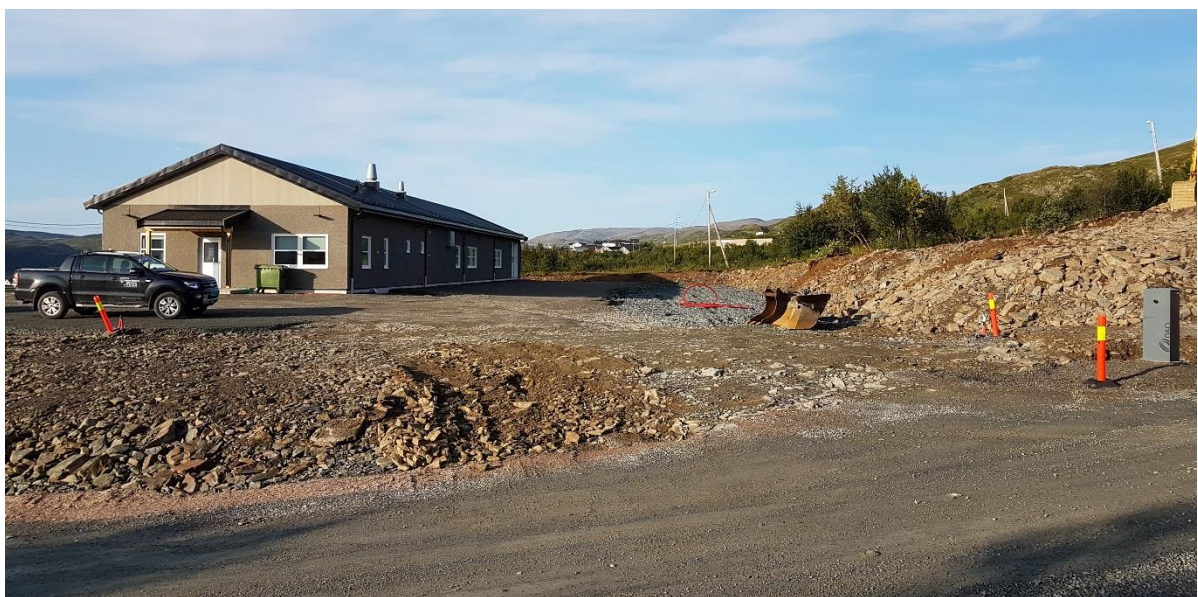
Figur 8 viser bilde fra Servicebygg på Hamnefjellet vindkraftverk, der bygg er ferdig oppført med fasader tilsvarende det man planlegger for Sørmarksfjellet.
