SITUASJONSKART				 	
	Eiendom:	Gnr: 83	Bnr: 21	Fnr: 0		Snr: 0
		Adresse: Bålfjordnesveien 51, 7167 VALLERSUND				
Hj.haver/Fester:	Salmar Farming AS					
BJUGN KOMMUNE	Dato: 2/11-2016 Sign: Aina Hårstad			Målestokk 1:100

Vedlegg 2. Salmar Farming AS 83/21

Tverrprofil av ny fylling.

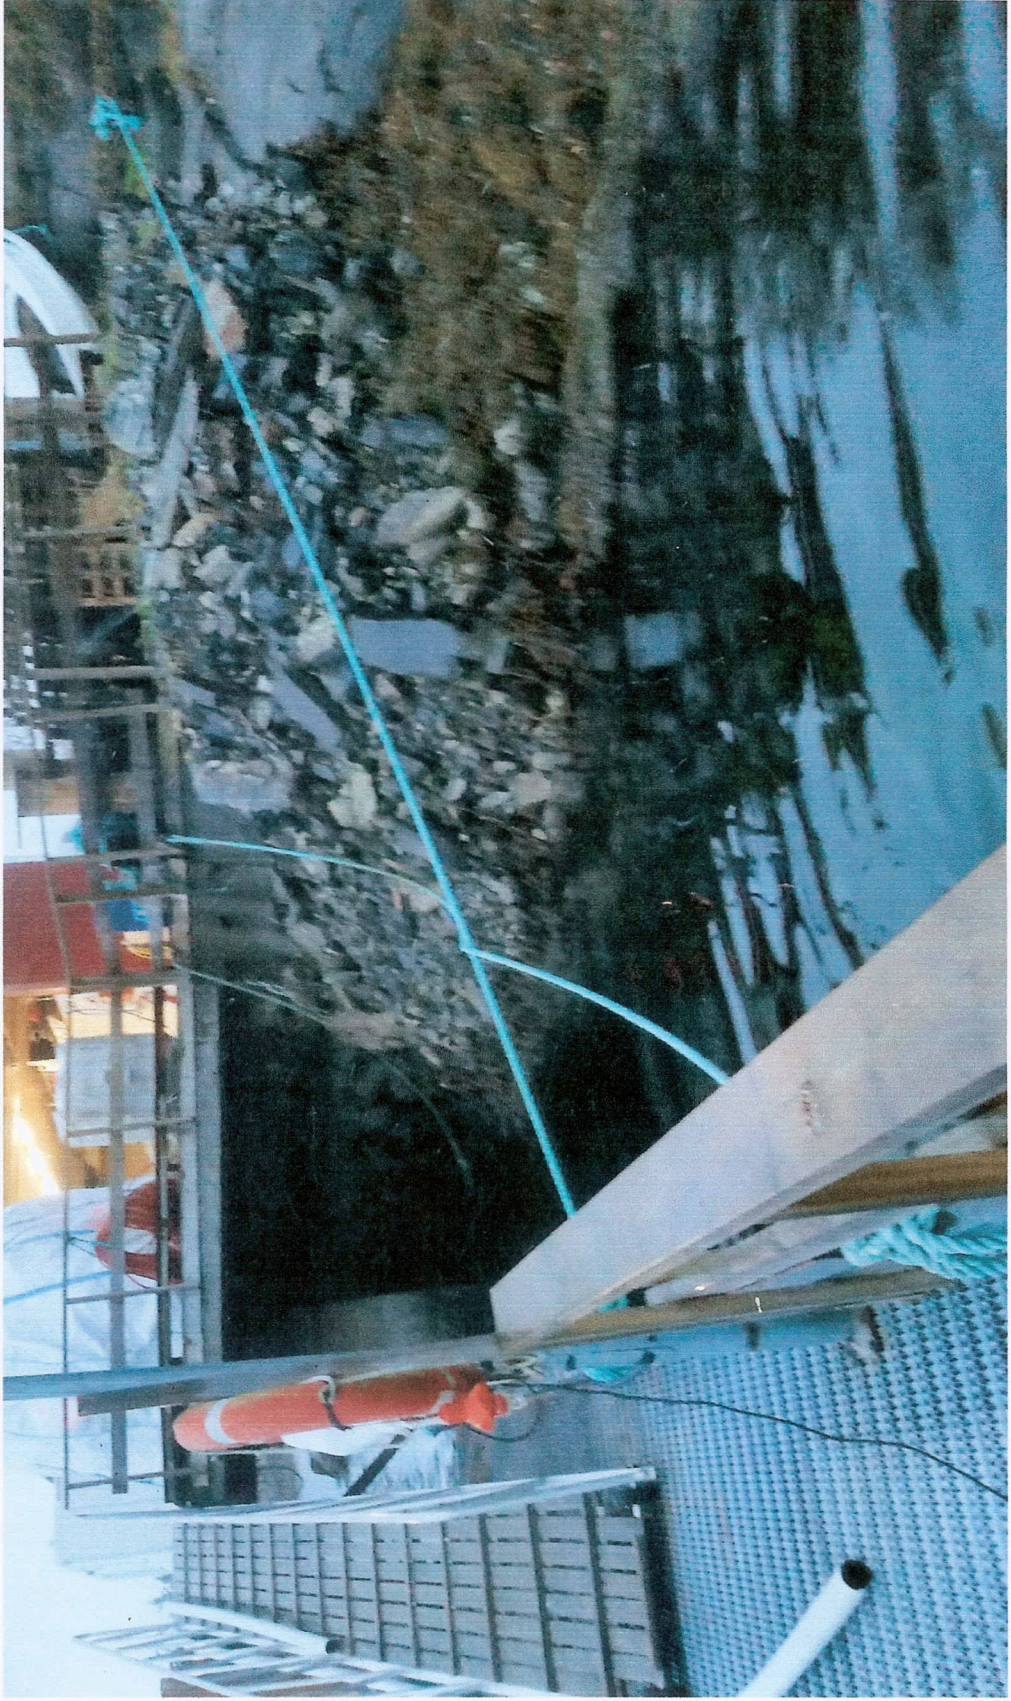
Bilde tatt den 5.11.2016. Dette er midt imellom fjæra og flo.

Ny fylling vil bli lagt inn mot eksisterende fylling. - Se vedlegg 2 (bilde.)

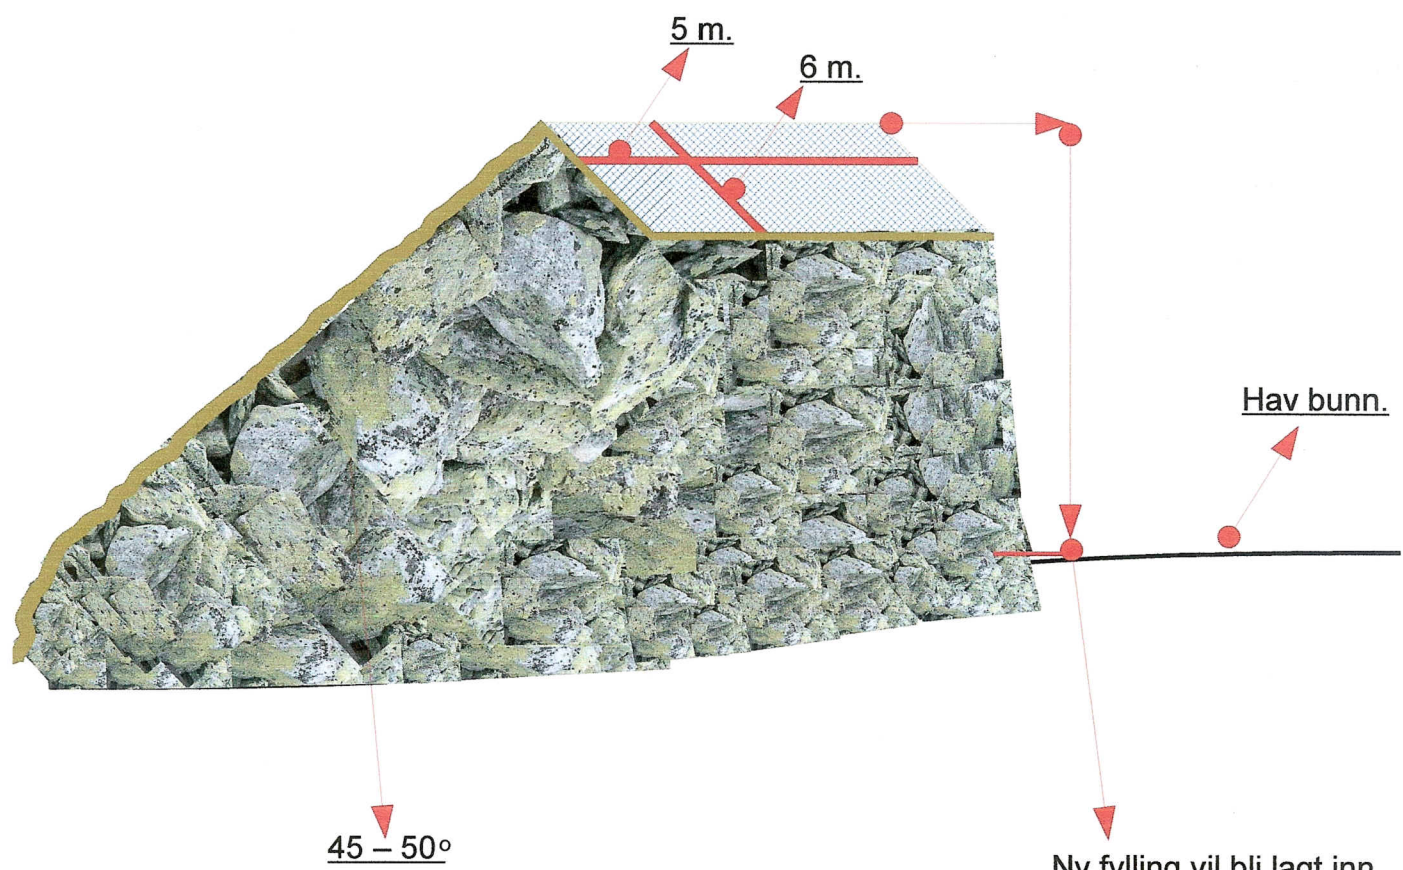
45 – 50°

Stor stein plastres i front med 45 til 50° heldning alle retningene. Dette lager en stødig og god sikkring av arealet. Ny Fylling etableres imot eksisterende fylling.
