## Befaringsnotat

| Sak: | <b>Demning og vannledninger på GBnr 144/1<br/>Fevåg - Rissa kommune, Trøndelag -<br/>Vedlikehold evt. nedlegging av damanlegg</b> | | | | |

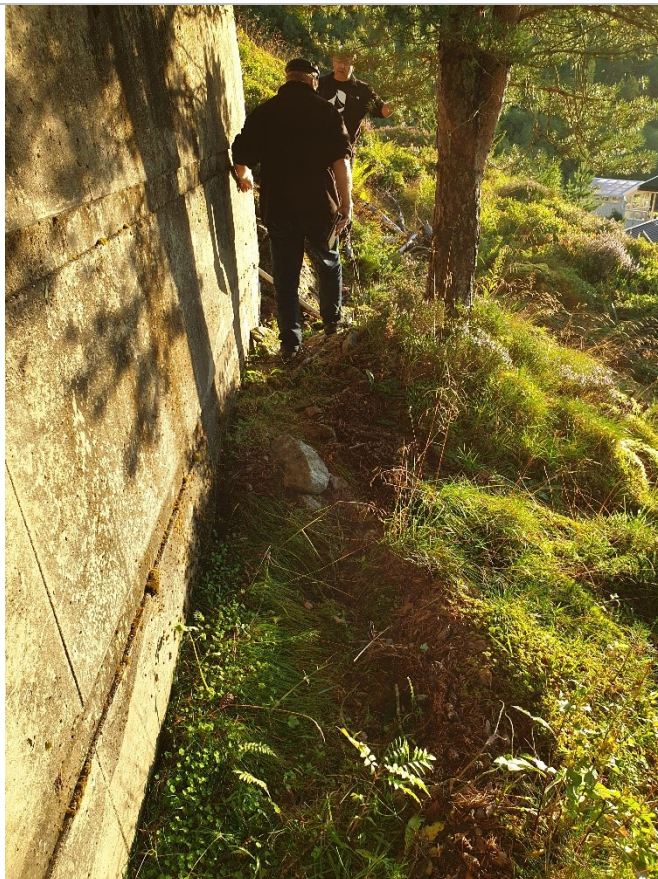
**Figur 1.** Like nedstrøms dammen. Gress har blitt lagt ned, men ingen terrengskader i dette området. Kunne ikke observere noen damskader.

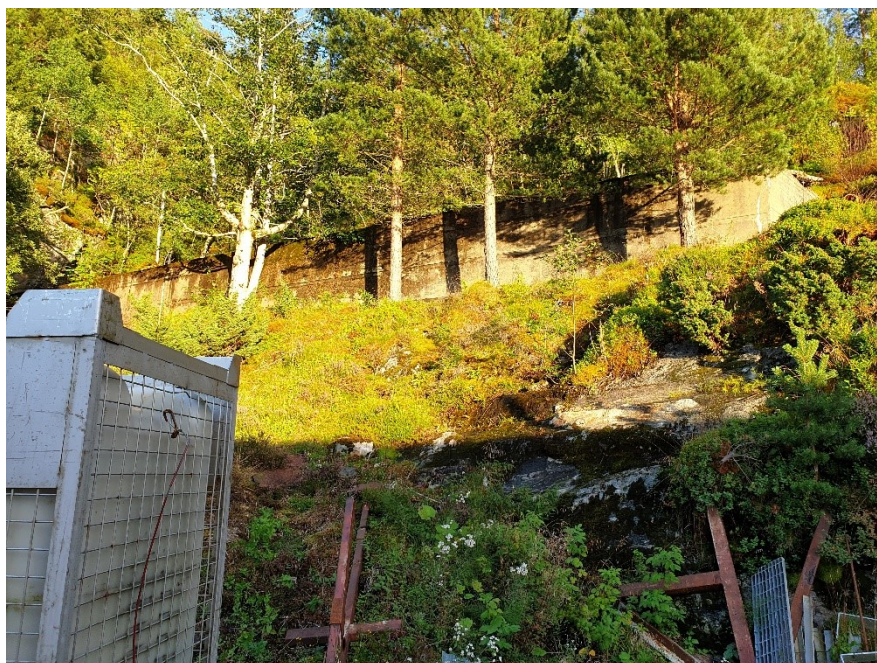
**Figur 2.** Ingen skader i dette området. Dammen ses som «betongvegg» oppe i skråningen. Kunne ikke observere noen damskader.

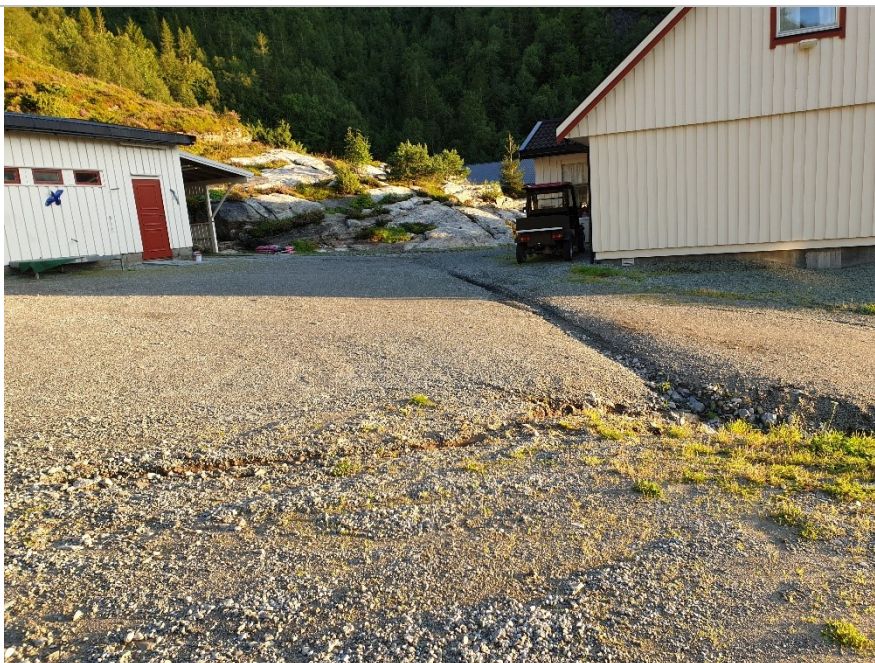
| | <p><b>Befaring til Hafella</b></p> <p>Befaring ble utført like etter en stor flom i vassdraget. Hensikten med befaringen var å få et <i> eget </i> inntrykk av skadepotensialet til dammen etter en flom, da vi i brev fra 03.04.2020 ber Hans Petter Rønvik om å dokumentere skader i forbindelse med Hafella dam.</p> <p>Vi har ingen informasjon om gjentakintervall eller absolutt størrelse på flommen. Flommen beskrives imidlertid som stor.</p> <p>Dammen står normalt med svært lite vanntrykk.</p> <p>Det kunne ikke observeres skader på dammen. Det var tydelig at det hadde gått vann over hele damkrona og ikke bare i flomavledningsorganene (3,5 m nedsenket høyre parti, boret hull og bunnventil). Det var ikke skader på «uberørt» areal (gras-/lyngdekt areal) mellom dam og grusdekt gårdsplass. Gresset i dette området var «lagt» ned, så det var tydelig at det hadde gått vann her. Noe som tilsier at det har gått vann over hele damkrona. Gårdsplassen og øvre del av veien som er grusdekt hadde noen mindre erosjonsskader, se figur 3. Disse skadene var plassert slik at vannet i flommen må ha gått over hele dammen.</p> | |

**Figur 3.** Mindre erosjonsskader på gårdsplass.

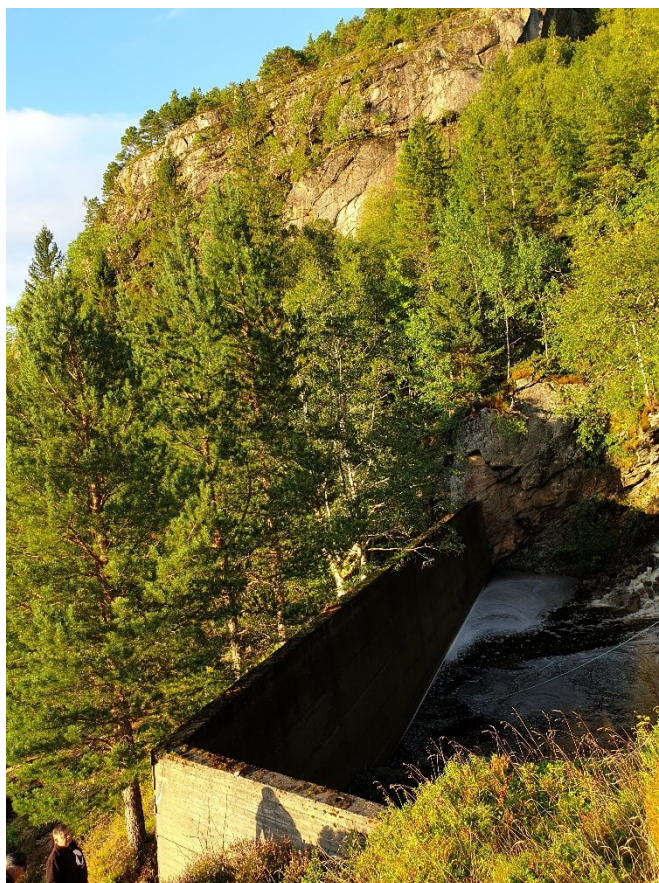
**Figur 4.** Magasinet vare bare delvis fylt på befaringstidspunktet.
