**Fra:** Norconsult AS ved Christofer Klevsjø

**Dato** 2020-04-02

## ► Rørviklia 27, Stadsbygd. Vurdering av områdestabilitet

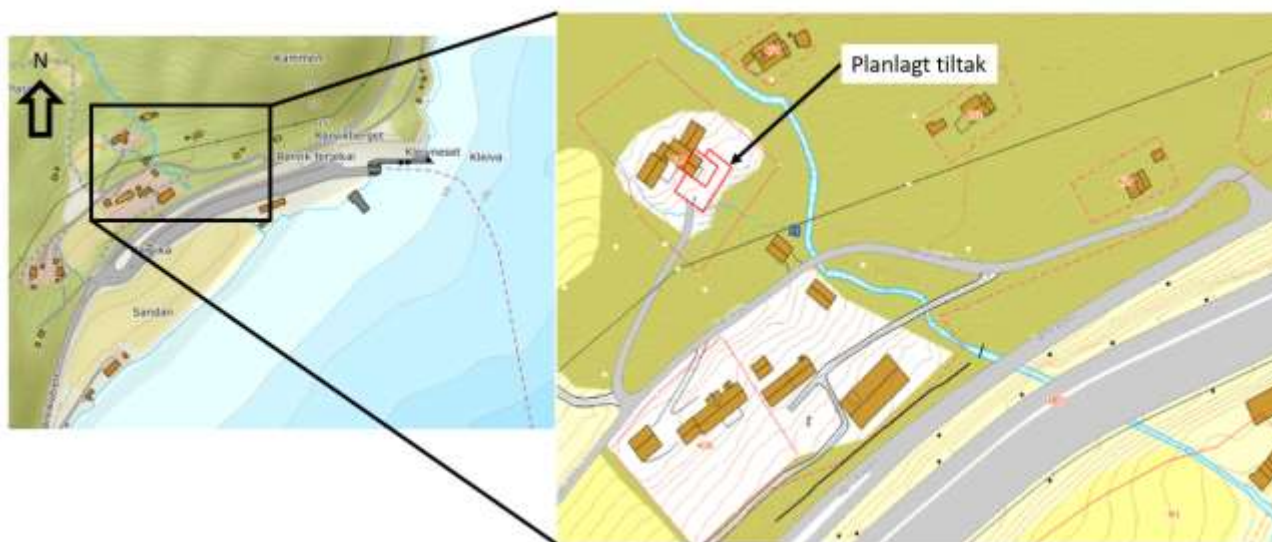
Figur 1: Oversiktskart. Utstrekning av planlagt tilbygg er vist på bildet til høyre.

Det skal etableres et tilbygg på eksisterende bygg i Rørviklia 27 på Stadsbygd (gnr/ bnr 4/45), i Indre Fosen kommune. Plasseringen av tiltaket er vist på Figur 1.

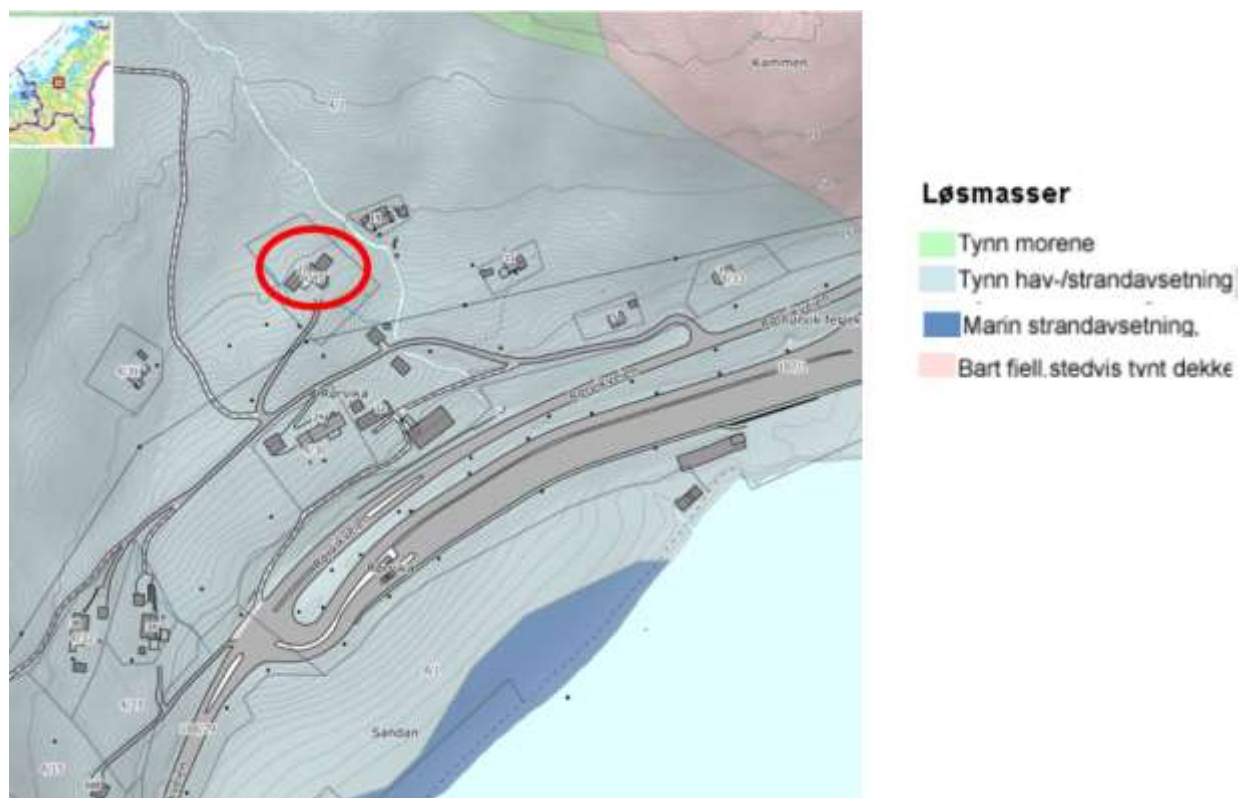
Figur 2: Løsmassekart. Tiltaksområdet er omtrentlig avmerket med rødt.

Løsmassekartet fra NGU indikerer et tynt løsmassedekke over berggrunn rundt hele prosjektområdet. I slike masser forventes løsmassetykkelsen å være mindre enn 0,5 m, men lokale variasjoner må påregnes.
