## Overskott steinbrudd Situasjon pr.6.7.2018.

Innmålt punktsky v/Pallin AS, S.D.  
Terrengkoter generert i brudd og  
digitalisert reg.plan linjer  
v/Nordbohus AS, R.B.

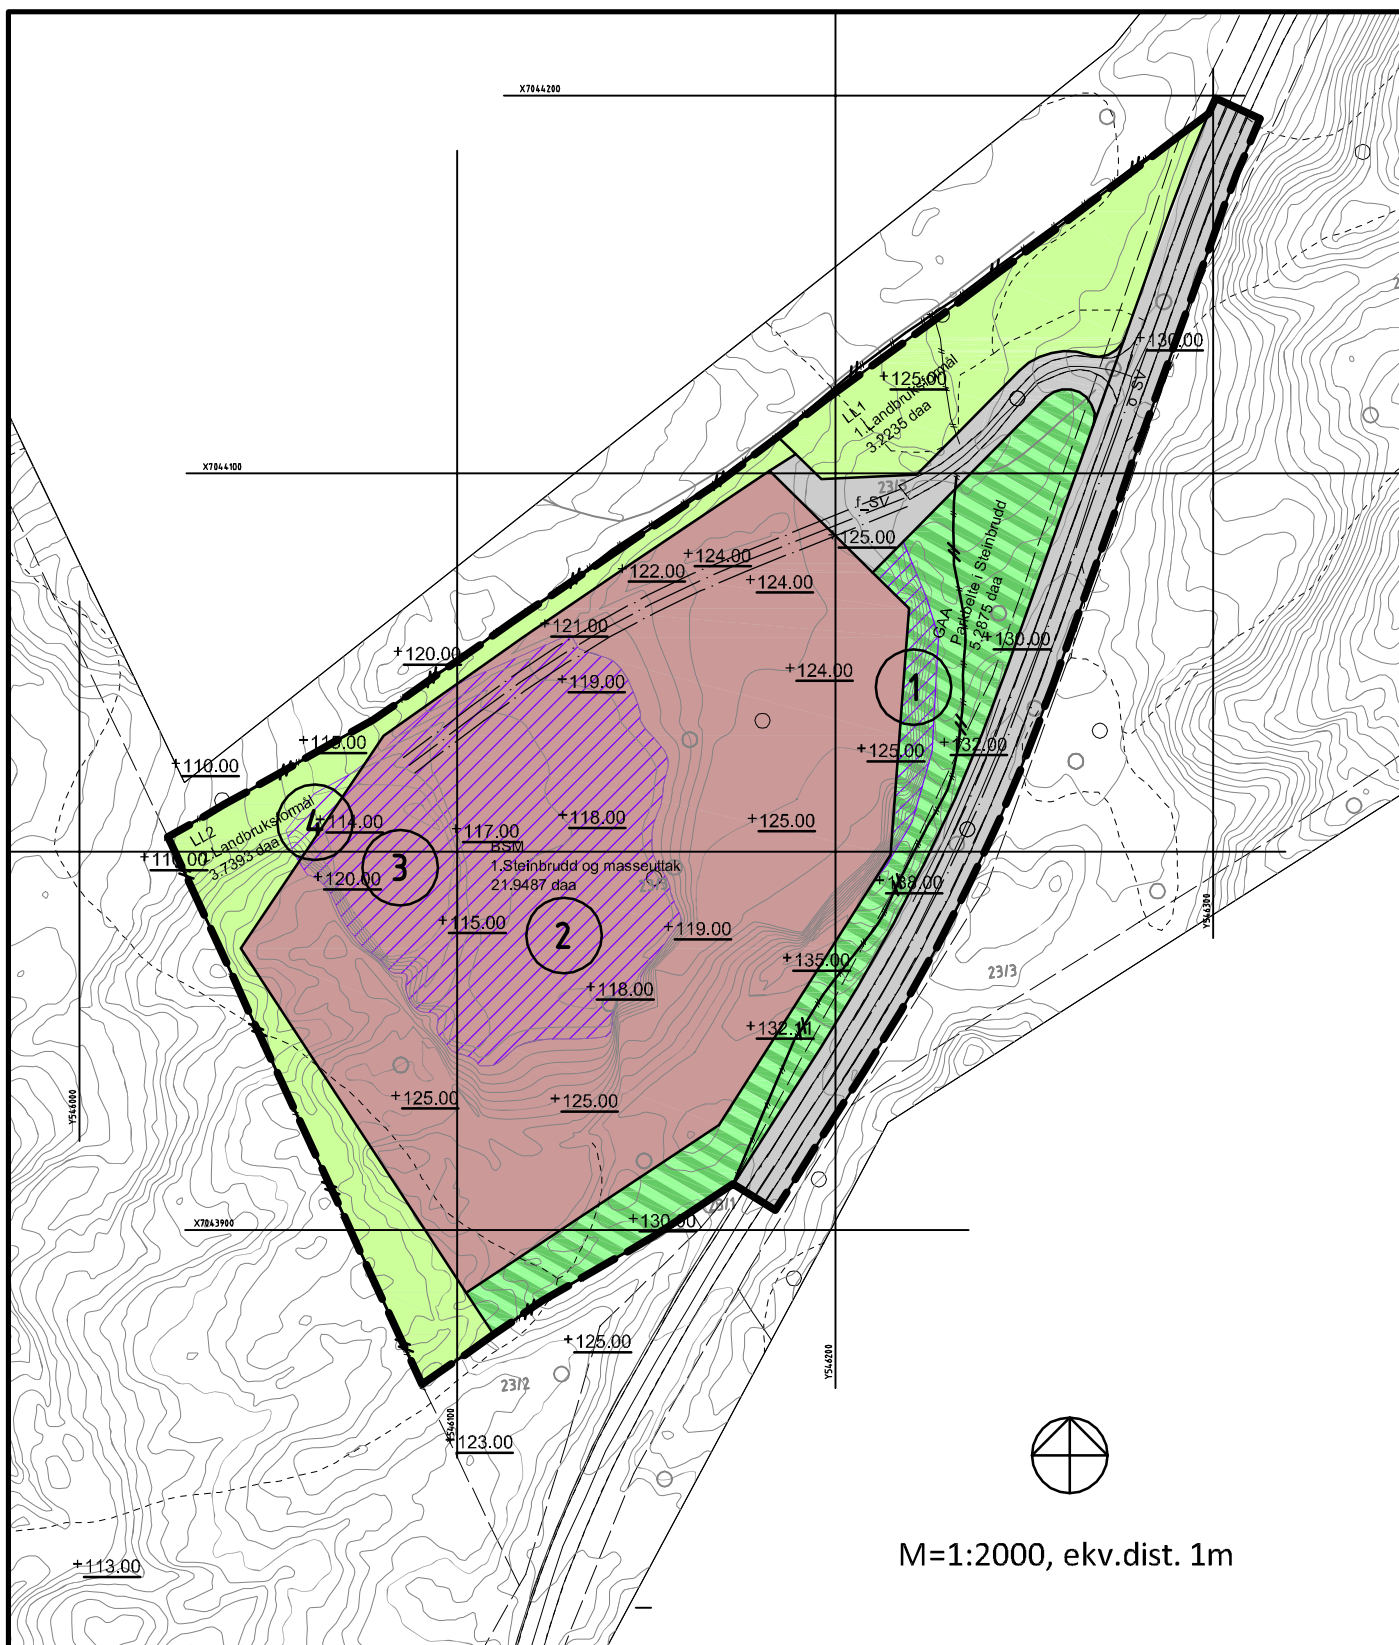
Avvik fra reguleringsplan

Uttak under kote 120 eller  
utenfor regulert masseuttak.

Uttaksskråning ligger utenfor regulert masseuttak men reduserer ikke parkbeltets skjermende funksjon

Uttak under kote 120 moh.  
Øvre flate kote 117-120

Uttak under kote 120 moh.  
Nedre flate kote 114-115

Uttak utenfor regulert masseuttak (kote 113-114).  
(Skyldes behov for uttak av vannvei. Formålsgranse ble her opprinnelig satt etter kote 120 for flat avslutning mot terreng.)
