# Nødlys Sjekkliste

Testet iht. EN 50172 mht.  
Lyskultur NS 3926

| Ordrenummer: | 562374 |

Sted: Testmann Minne Skole

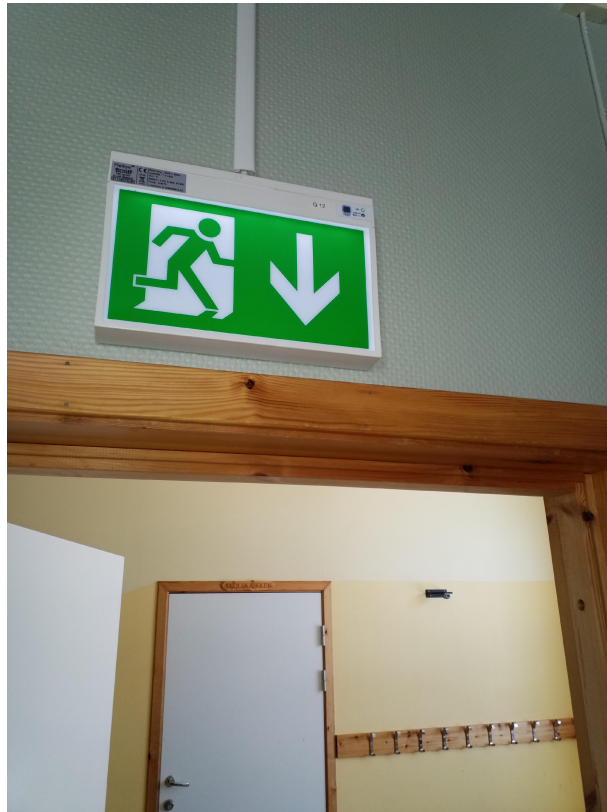
Spørsmål: Har nødlysarmaturer spesifikk adresse og er alle tilfredsstillende merket?

Beskrivelse: Mangler merking, Filnavn: 104148\_IMG\_20200313\_123617.jpg

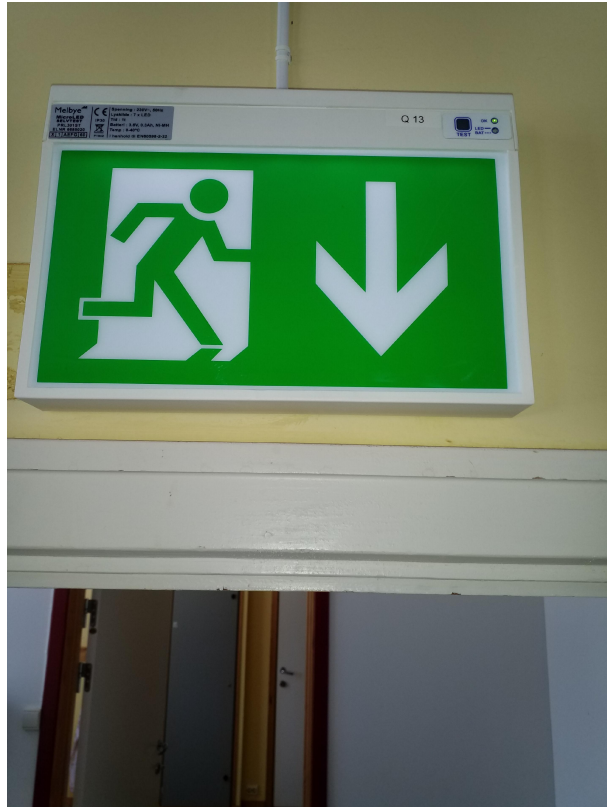
Spørsmål: Har nødlysarmaturer spesifikk adresse og er alle tilfredsstillende merket?

Beskrivelse: Mangler merking, Filnavn: 104147\_IMG\_20200313\_123259.jpg

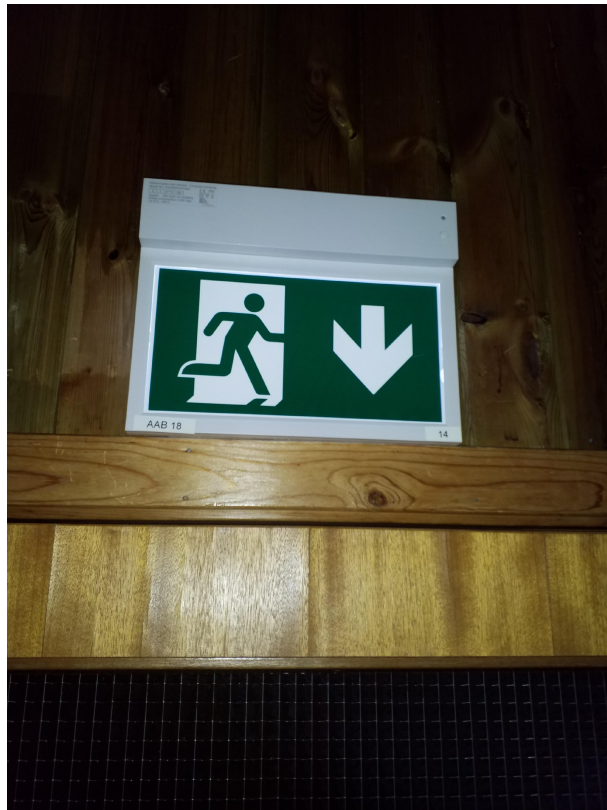
Spørsmål: Har nødlysarmaturer selvtestfunksjon og er alle signaler ok?  
Beskrivelse: Sjekk batteri, Filnavn: 104145\_IMG\_20200313\_102124.jpg

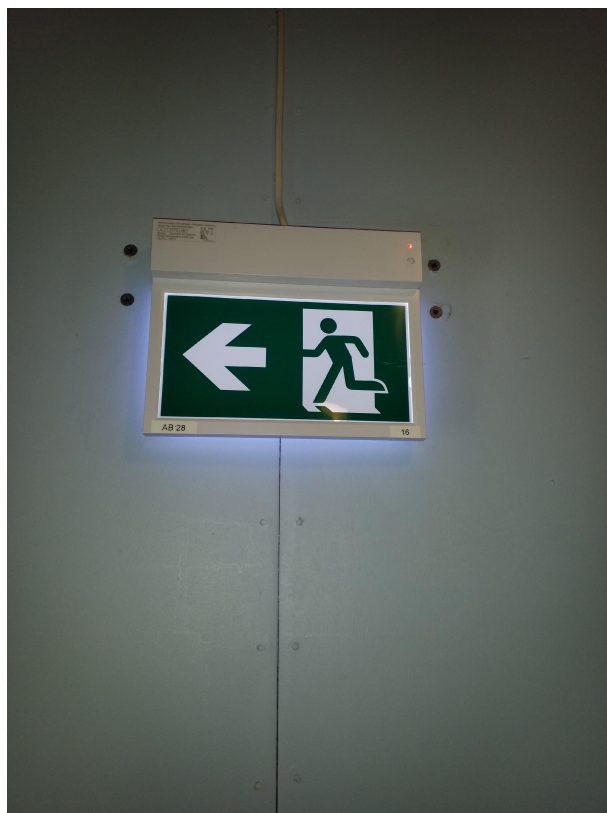
Spørsmål: Har nødlysarmaturer selvtestfunksjon og er alle signaler ok?  
Beskrivelse: Sjekk batteri, Filnavn: 104146\_IMG\_20200313\_102929.jpg

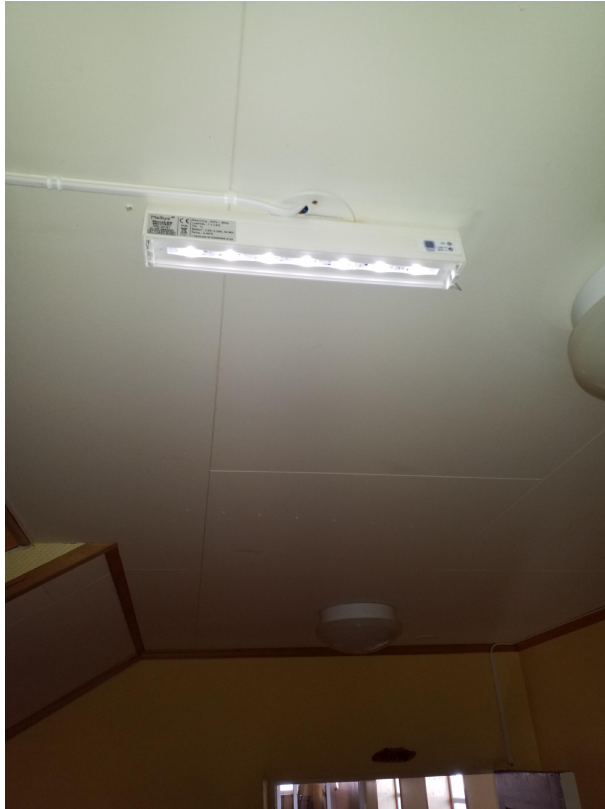
Spørsmål: Er armaturene tilstede og ikke tildekket/tilsmusset?

Beskrivelse: Må skiftes, Filnavn: 104149\_IMG\_20200313\_123813.jpg

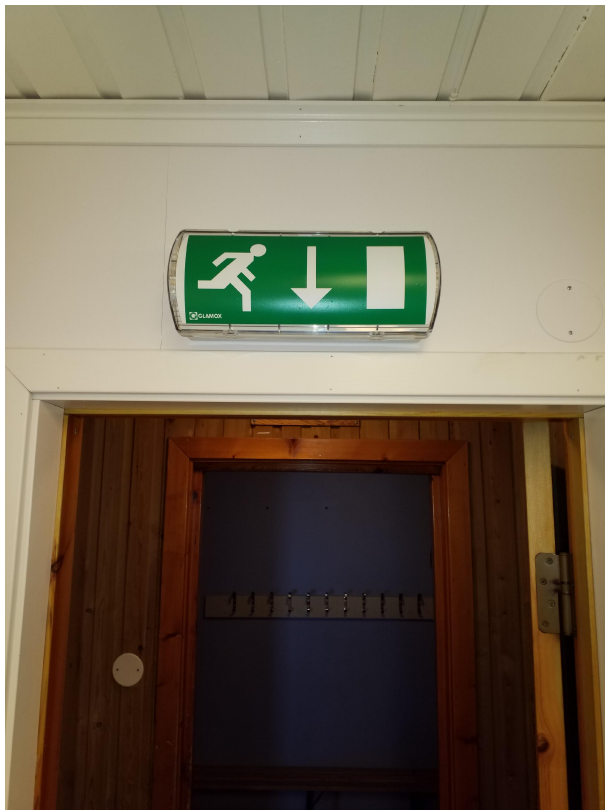
Spørsmål: Har nødlysarmaturer spesifikk adresse og er alle tilfredsstillende merket?

Beskrivelse: Mangler merking, Filnavn: 104144\_IMG\_20200313\_101517.jpg
