| OPPDRAAG | <b>Hoøyveien 96, Ørland kommune</b> | DOKUMENTKODE | 41-74/117-NOT-M-002-A |
| EMNE | Sluttrapport forurenset grunn | TILGJENGELIGHET | Åpen |

## SAMMENDRAG

Foreliggende notat dokumenterer håndtering av forurenset grunn ved Hoøyveien 96 i Ørland kommune.

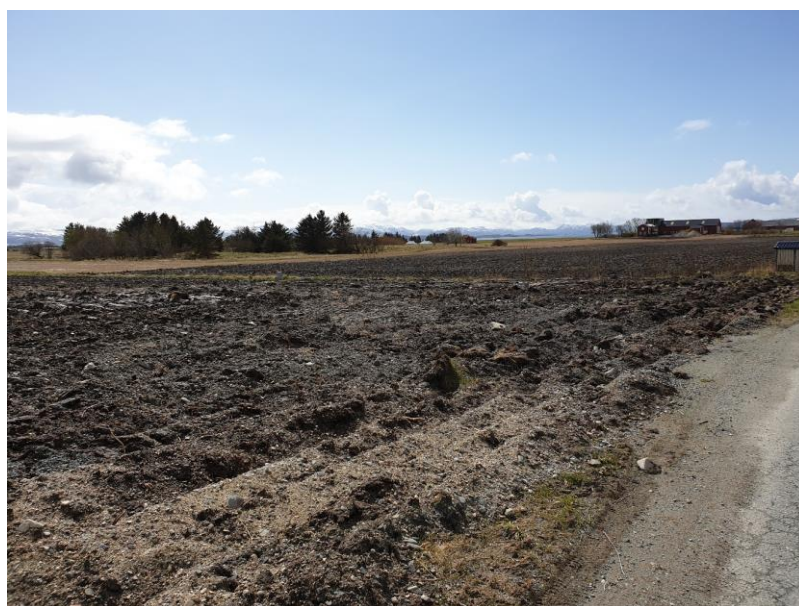
Figur 1 viser hvordan eiendommen fremstår etter ferdigstillelse.

Figur 1: Eiendommen er omdisponert til landbruk. Foto: Multiconsult.

Eiendommen er omdisponert til landbruk. Masser på eiendommen er påvist rene og tilfredsstillende kravene til arealbruk landbruk, og det vurderes ikke å være behov for ytterligere sluttprøvetaking. Lokaliteten har blitt registrert i grunnforurensningsdatabasen.

Eiendommen er omregulert til arealbruk jordbruk. I den forbindelse har Tore Løkke AS tilført 75 tonn matjord fra sideliggende jordbruksarealer til eiendommen.
