Det søkes om tillatelse til tilbakeføring av fasadeuttrykk ved bytte av tre vinduer på våningshuset på eiendommen 164/7, Grandveien 308, i Ørland kommune.

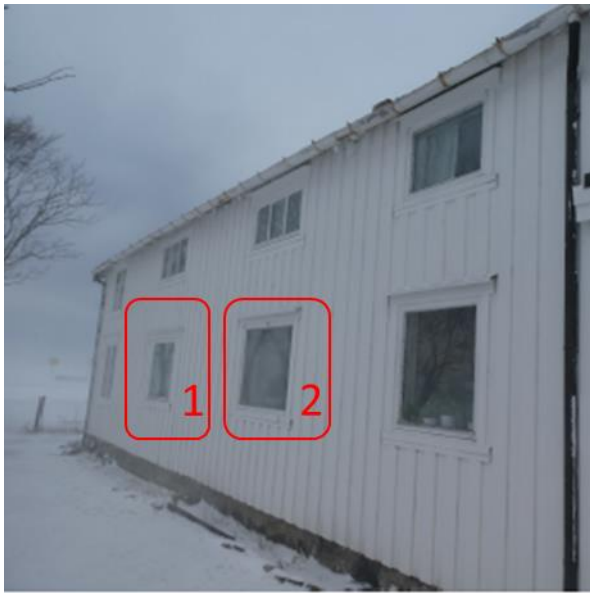
*Figur 1 Fasade mot sør, markert vindu 1 og 2 som søkes byttet*

De omsøkte vinduenes nåværende plassering på henholdsvis fasade mot sør og nord er gitt i Figurene 1 og 2. Historiske bilder som viser originalt utseende av vinduene er vist i Figurene 3 og 4. Vestre del av bygget, som er uinnredet og omtales som "likstua", har fortsatt originale vinduer, og disse vil bli brukt som mal for tilbakeføring av vinduene som søkes byttet (Figur 5). Vinduene vil plasseres i vegglivet slik at de står symmetrisk under tilsvarende vinduer i plan 2, som tilbakeføres i forbindelse med Forsvarsbyggs tiltak på eiendommen. Skisse av vinduer fra produsenten Vikeså er vist i Figur 6.

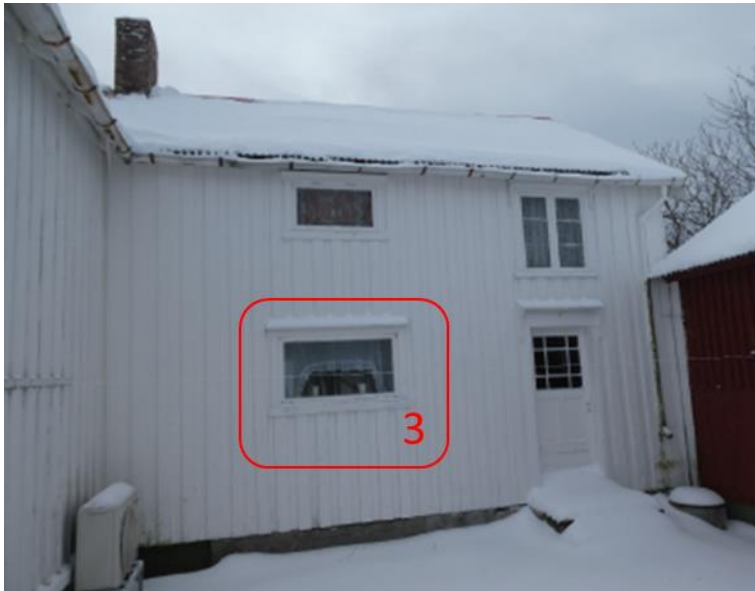
*Figur 2 Del av fasade mot nord, markert vindu 3 som søkes byttet*

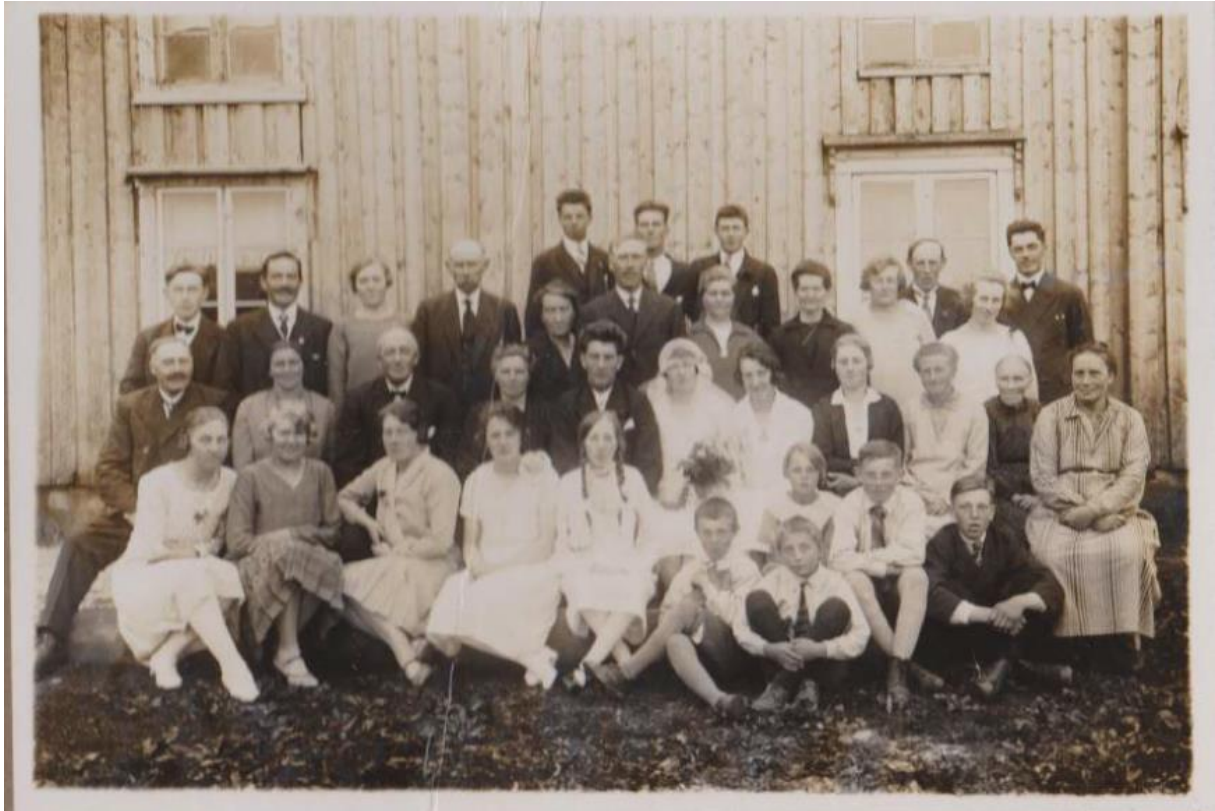
*Figur 3 Historisk bilde av nordre fasade som viser tidligere utforming av vinduer som ønskes tilbakeført*

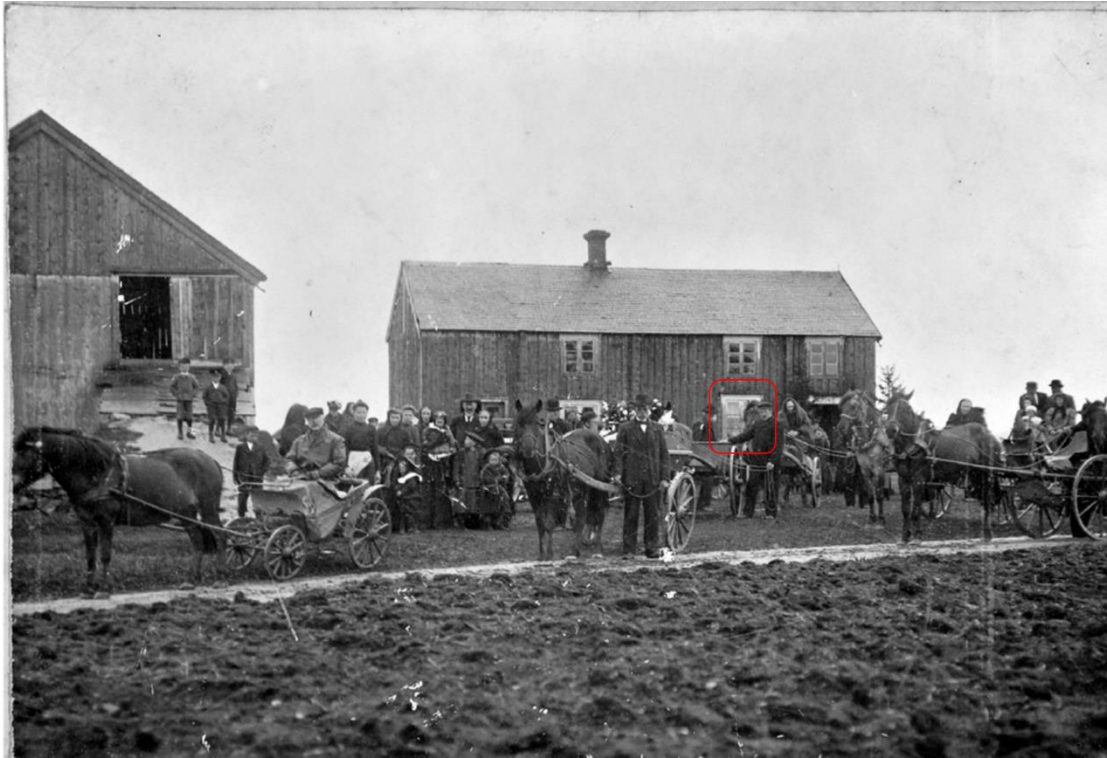
*Figur 4 Historisk bilde av nordre fasade. Markert er original vindusutforming av vinduet som ønskes tilbakeført.*

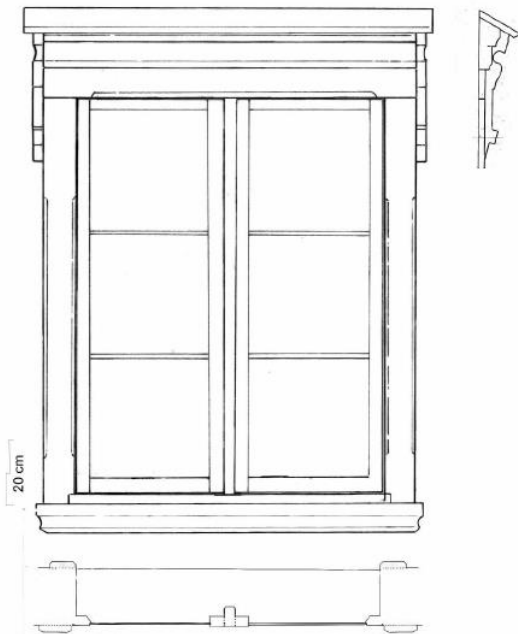
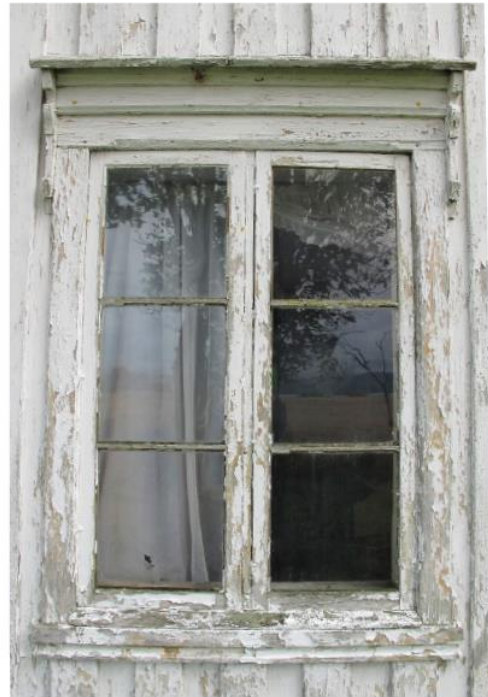
VINDU LIKSTUE 1. ETG SØR  
Oppriss, snitt, detalj

Figur 5 Originalt vindu og omramming som vil bli benyttet som mal for nye vinduer. Faksimile fra "Grande 64/7", studentoppgave i AAR4825 Bygningsdokumentasjon og analyse, av Trine Mathea Skjeltorp, Torstein Lindheim og Tora Flovik Aune, NTNU, høst 2016.

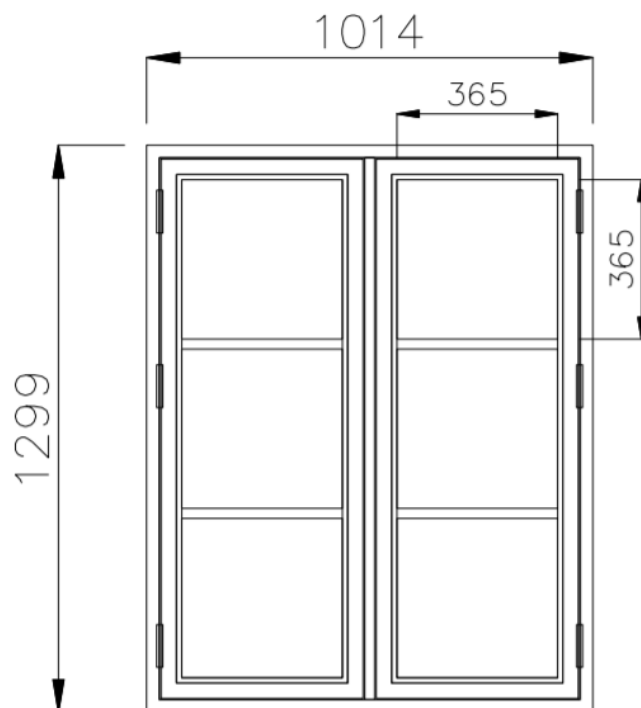
Figur 6 Skisse av vinduer (Vikeså)
