## NOTAT

| OPPDRAAG | <b>Blomsterveien 15, Ørland kommune</b> | DOKUMENTKODE | 41-74/100-NOT-M-001-A |
| EMNE | Forurensset grunn | TILGJENGELIGHET | Åpen |

## SAMMENDRAG

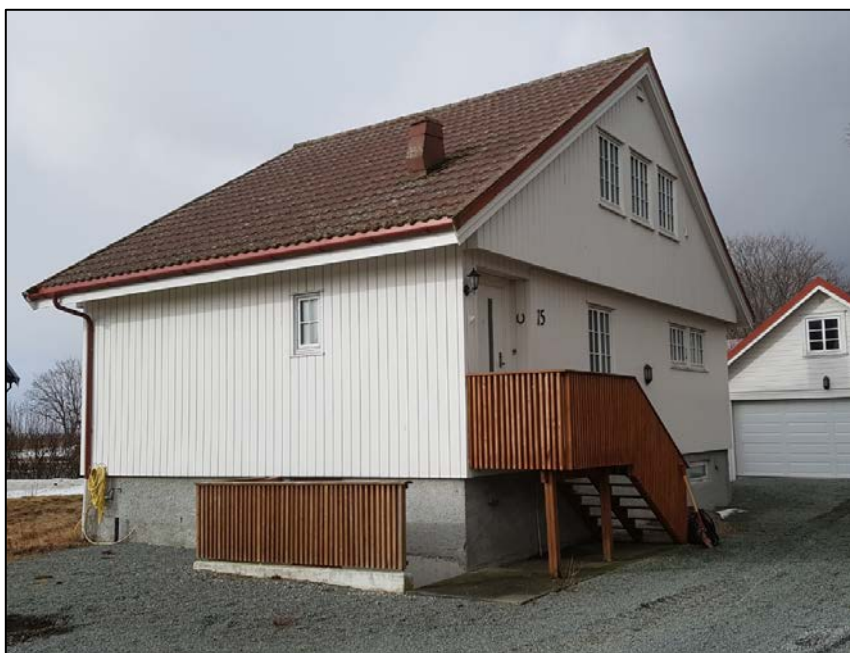
Boligen på eiendommen ble oppført i 1982, mens garasjen ble oppført i 2007. Det er ikke opplyst å være nedgravd oljetank i tilknytning til bygget, og det ble heller ikke observert tegn til dette i forbindelse med prøvetakingen. Bilde av fasaden av boligen er vist i figur 5.

Figur 5: Fasade sett fra nordøst.

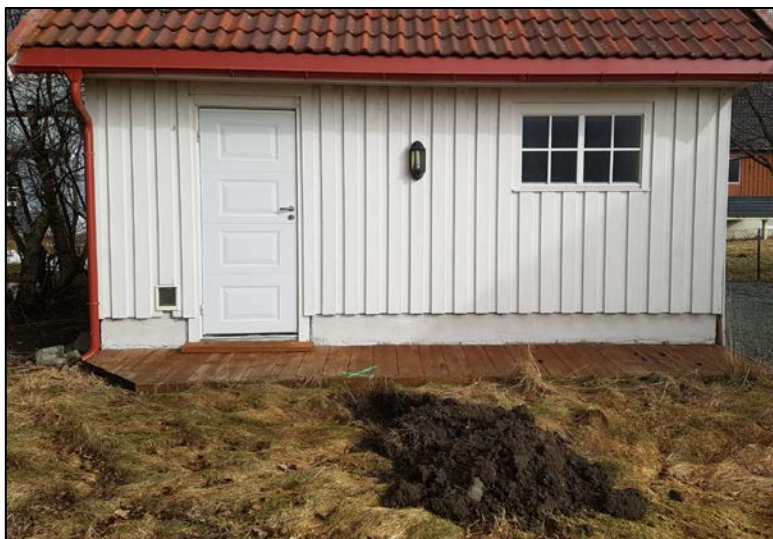
For å kartlegge forurensningssituasjonen på eiendommen ble det 25. mars 2019 utført en miljøgeologisk undersøkelse. Undersøkelsen ble utført av Multiconsult ved miljøgeolog Håvard Tømmerdal. Totalt ble det innhentet prøver fra fire ulike lokaliteter. Alle prøvene ble tatt som blandprøver fra 0-30 cm. Prøvelokalitetene omfattet en blandprøve av masser inntil veggen ved bolig, en blandprøve av masser inntil vegg ved garasje, en blandprøve av plenareal og en blandprøve av gårdsplassen. En oversikt over beliggenheten til prøvetakingspunktene er vist i figur 6, mens figur 7 viser bilde av massene som lå inntil garasjen.

Figur 7: Prøvegrøp J22-2, inntil garasje.

Som det fremgår av tabell 1 er det påvist masser i tilstandsklasse 2 inntil garasjen (J22-2). Ved boligen (J22-1), på plenarealer (J22-3) og på gårdsplassen (J22-4) er det påvist masser i tilstandsklasse 1 (rene masser).

For å sikre riktig håndtering av masser må alle masser i avstand 0-0,8 meter fra garasjevegg ned til 30 cm under terreng håndteres som tilstandsklasse 2. Underliggende masser vurderes å være i tilstandsklasse 1. Masser i tilstandsklasse 2 kan gjenbrukes eller ligge igjen innenfor eiendommen, men må leveres til godkjent deponi dersom de skal kjøres ut av eiendommen. Masser ved bolig, på plenarealer og langs gårdsveien inn til eiendommen er påvist å være i tilstandsklasse 1 og kan håndteres uten spesielle restriksjoner.
