## NOTAT

| OPPDRAAG | <b>Høyveien 126, Ørland kommune</b> | DOKUMENTKODE | 41-73/6-NOT-M-001-A |
| EMNE | Forurensset grunn | TILGJENGELIGHET | Åpen |

### 3 Områdebeskrivelse og vurdering av grunnforurensning

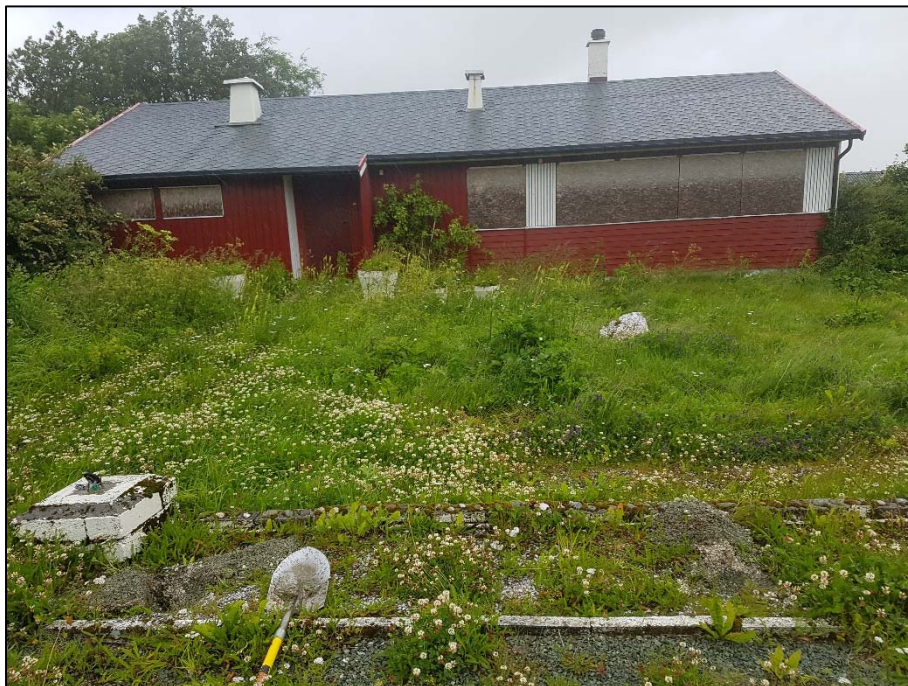
Figur 6: Fasaden til boligen. Foto: Multiconsult.

Boligen på eiendommen ble oppført i 1974, mens tilbygget er fra 1989. Det er kjeller på tilbygget, men ikke på boligen. Det er ikke opplyst å være nedgravd oljetank i tilknytning til bygget, og det ble heller ikke observert tegn til dette i forbindelse med prøvetakingen. Bilde av boligfasaden er vist i figur 6.

Det vurderes ikke å ha vært konkret aktivitet på eiendommen som kan ha medført forurenset grunn. Miljøkartleggingen av bygningsmassen har påvist PCB i puss på ringmuren, og PCB i maling utvendig. Slitasje og vedlikehold av bygg kan ha medført forurenset grunn som følge av avrenning o.l.

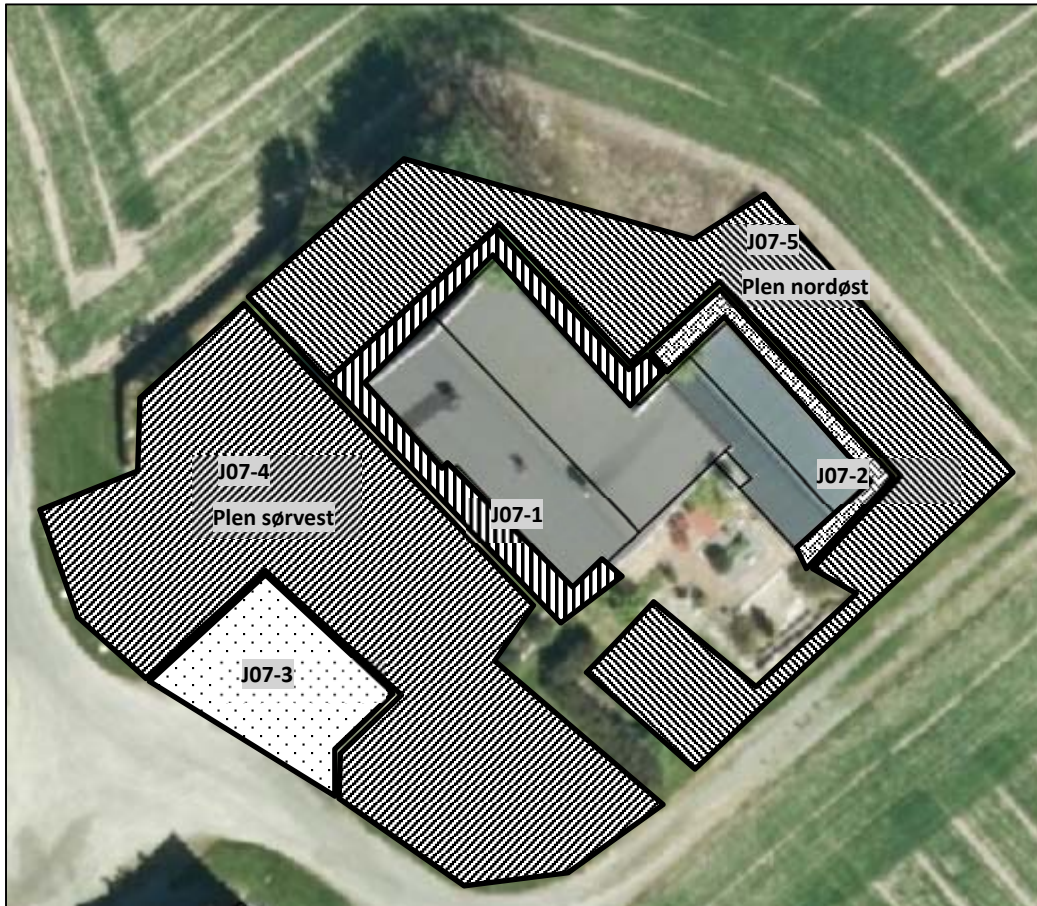
Figur 7: Undersøkelsesområdet med plassering av innhentede prøver. Kartkilde: Ørland kommunes karttjeneste

- Masser inntil boligvegg (J07-1)
- Masser inntil tilbygg (J07-2)
- Masser på gårdsplass (J07-3)
- Masser på plenarealer (J07-4 og -5)

En oversikt over beliggenheten til de ulike delområdene er vist i figur 7, mens figur 8 viser bilde av massene på gårdsplassen. Eiendommen var veldig tilgrodd, noe som vanskeliggjorde prøvetakingen. Området øst for boligen og flere steder rundt boligen og tilbygget var ikke tilgjengelig for prøvetaking som følge av belegningsstein.

Som det fremgår av tabell 1 er det påvist masser i tilstandsklasse 2 for PCB inntil boligen (J07-1), inntil tilbygget (J07-2) og på plenareal i nordøst (J07-5). På plenareal i sørvest (J07-4) og på gårdsplassen (J07-3) er det påvist masser i tilstandsklasse 1 (rene masser).

For å sikre riktig håndtering av masser må alle masser i bredde 0,8 meter fra boligvegg og tilbygg, samt masser på plen i nordøst, ned til 0,3 m under terreng håndteres som tilstandsklasse 2.

Masser på plenareal i sørvest og på gårdsplassen er påvist å være i tilstandsklasse 1 og kan disponeres fritt.
