**Vår ref.**  
12/00850-28

**Vår dato:**  
15.04.2021

## Ørland Radar – Vindmøllers påvirkning på PSR

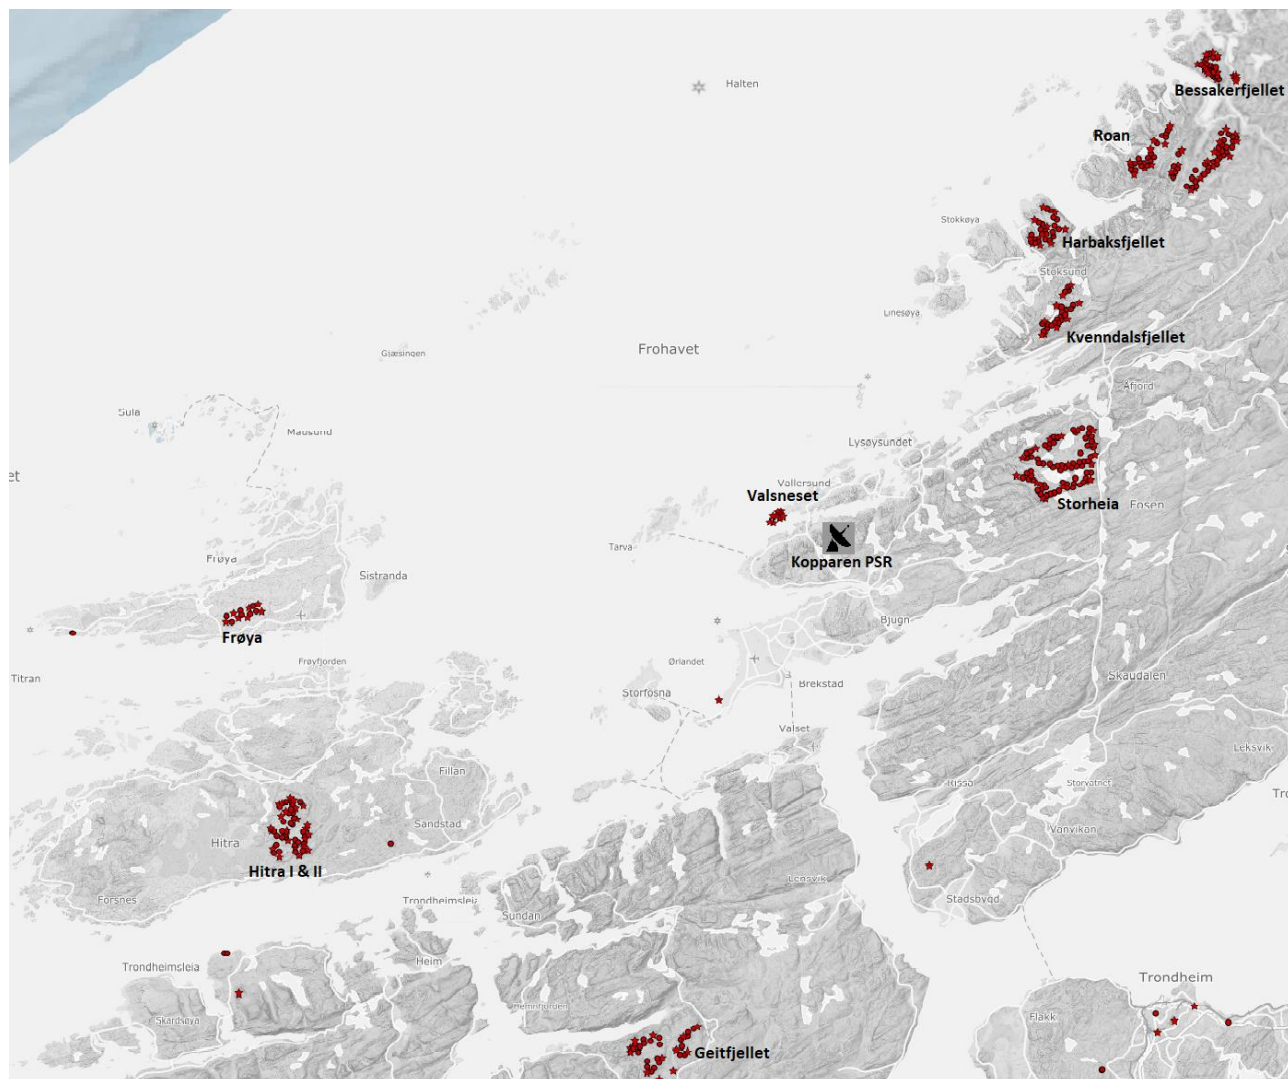
*Kartet viser registrerte hinderlys i området hvor vindparkene kommer tydelig frem.*

De siste årene har det blitt bygget en rekke vindparker på fjell og øyer rundt Ørland hvor vindturbinene er store med lange rotorblader i så å si konstant bevegelse.
